F D VANFÖREANSTALTEN, ORTOPEDISKA KLINIKEN

Per Dubbsgatan 14

DOKUMENTATION OCH KULTURHISTORISK BESKRIVNING

SAHLGRENSKA SJUKHUSET/MEDICINAREBERGET DEL 2

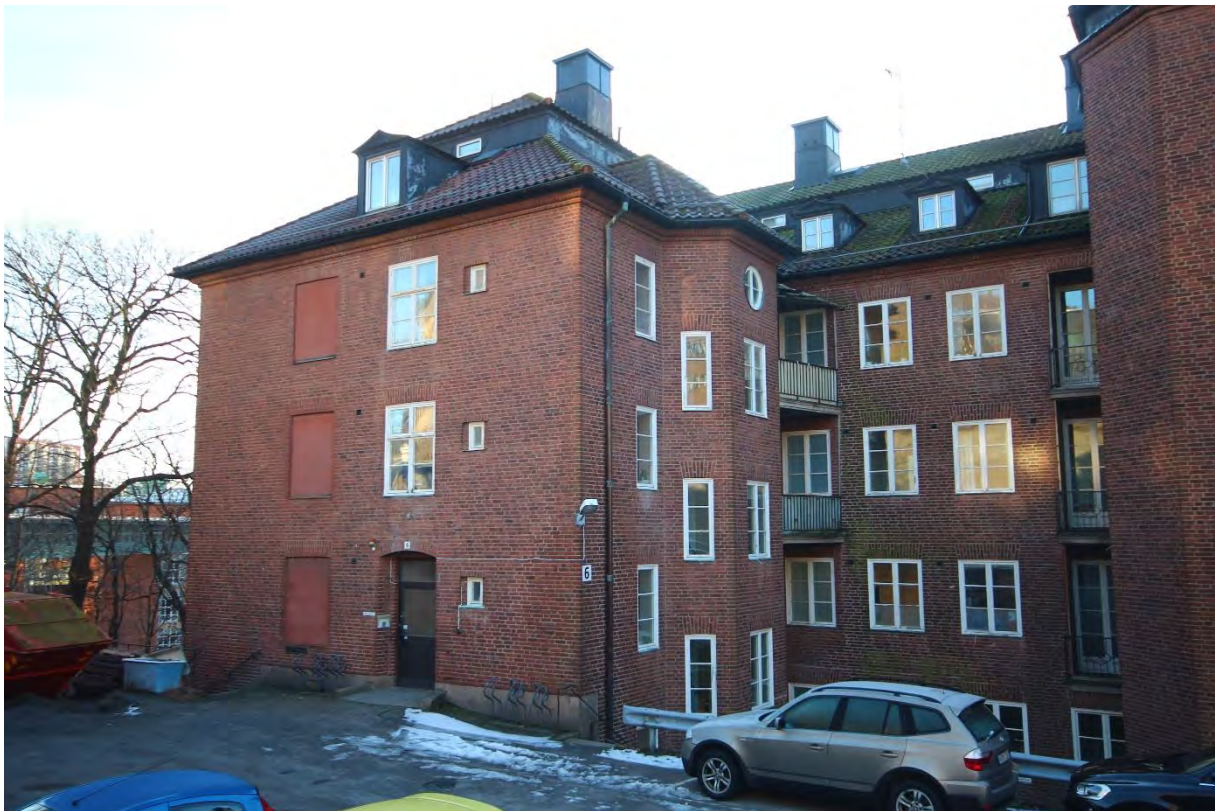
Fasad mot norr med östra flygeln. Några fönster har satts igen.

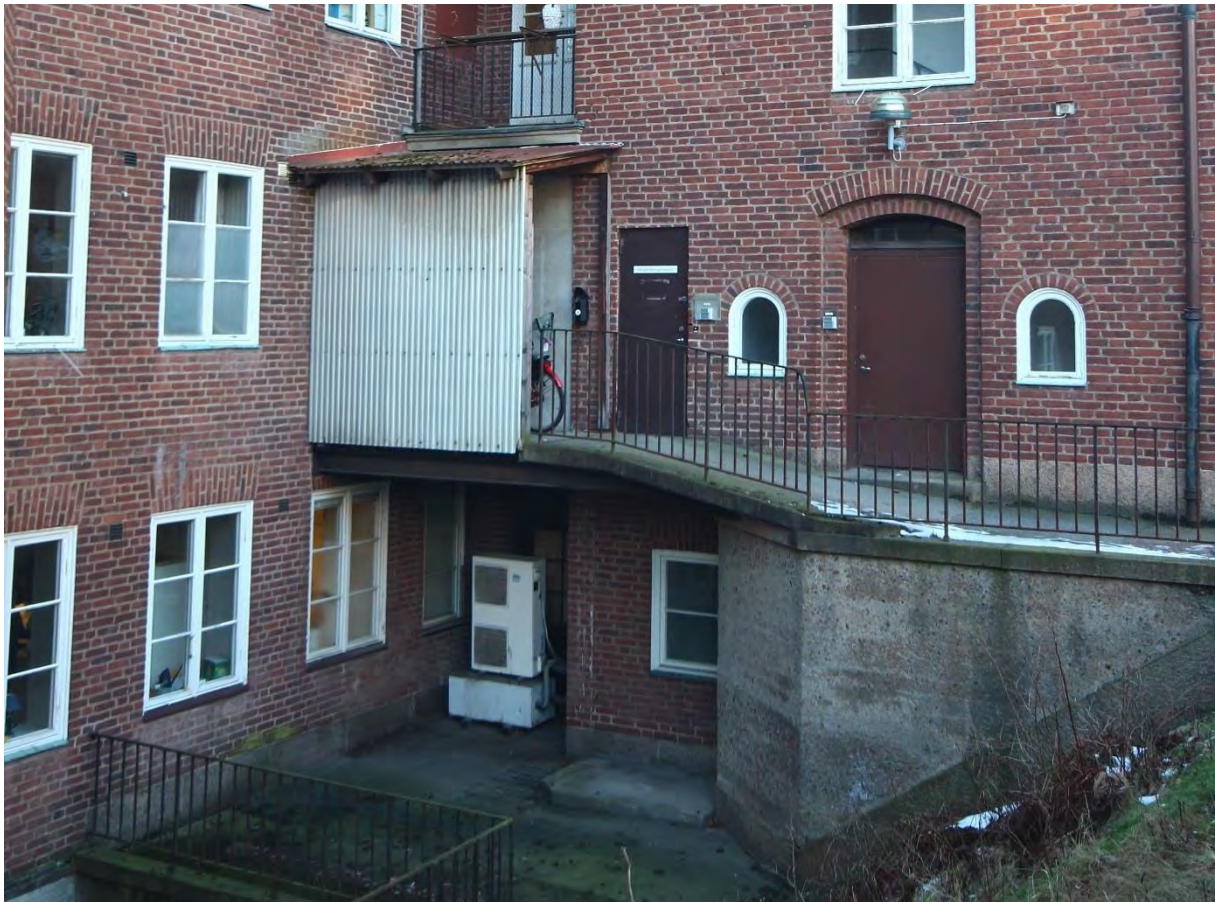
Till höger ursprunglig avsats med betongsockel i anslutning till originalentré. Avsatsen har en sekundär förlängning som vilar på en stålbalk och är i senare tid försett med väderskydd, bland annat för cyklar.

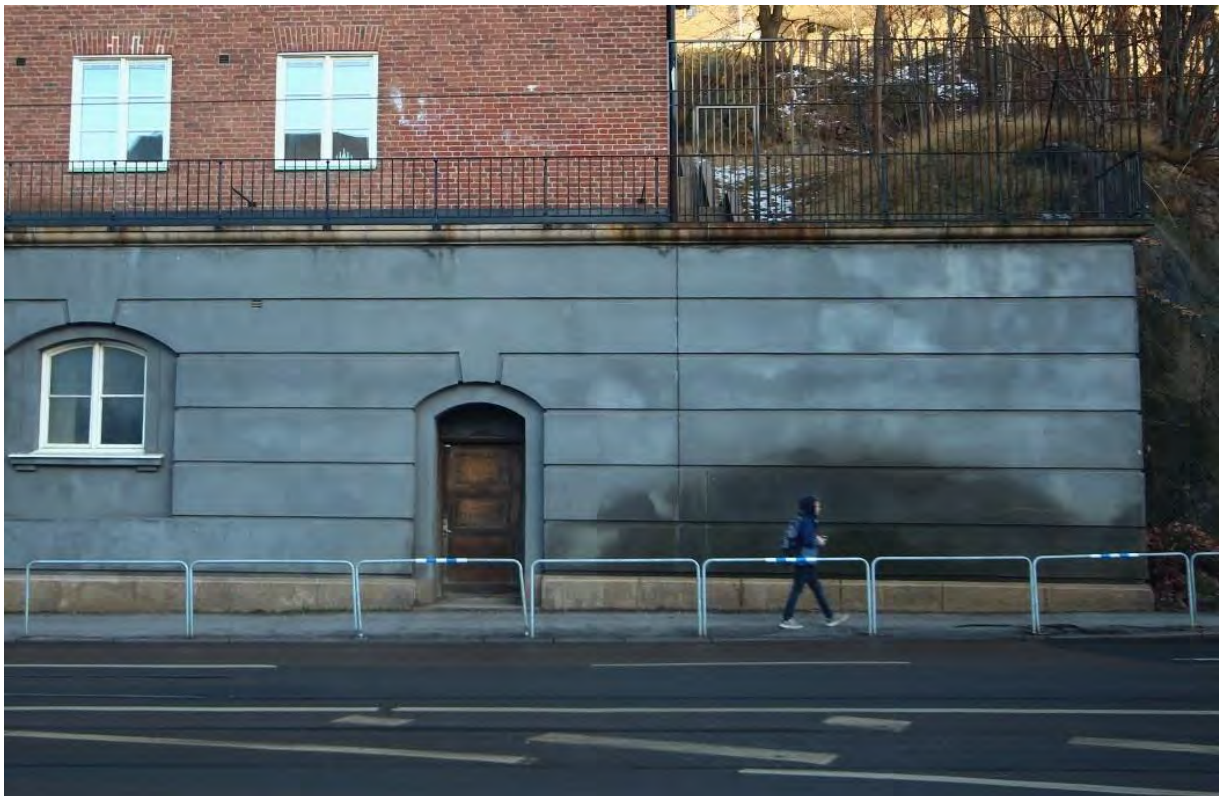
Fuktgenomslag till följd av bristande funktion i dränering. Sockelväningen mot Per Dubbsgatan.

I samband med i dokumentationen av exteriören konstaterades att byggnadens underhåll är eftersatt. Fasad, fönster mot norr, balkonger, smidesdetaljer, takavvattning, plåtarbeten och tak är generellt sett i behov av underhållsåtgärder. Dräneringen behöver också ses över för att åtgärda förhöjda fukthalter i anslutning till källar- och marknivå.

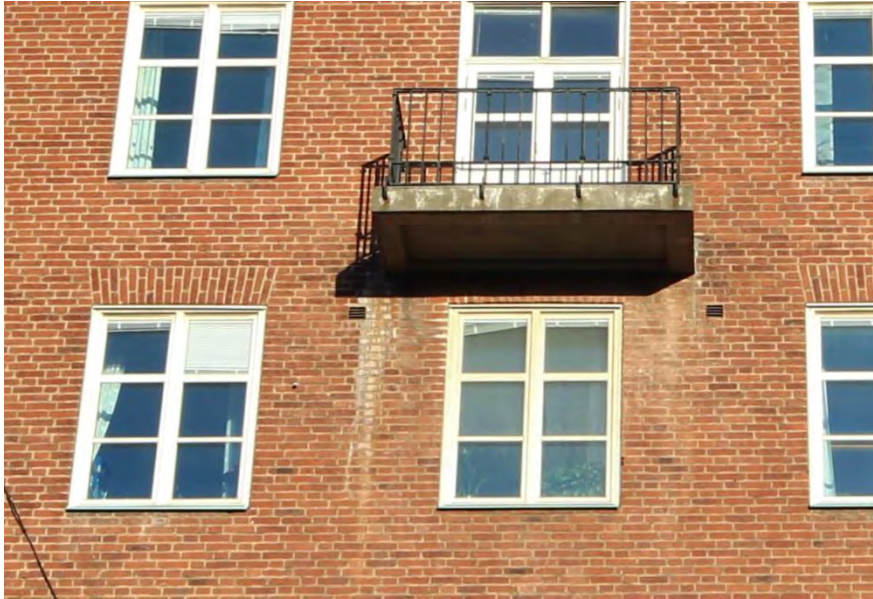
Rinningar i fasaden till följd av bristfällig avvattning från balkongen.

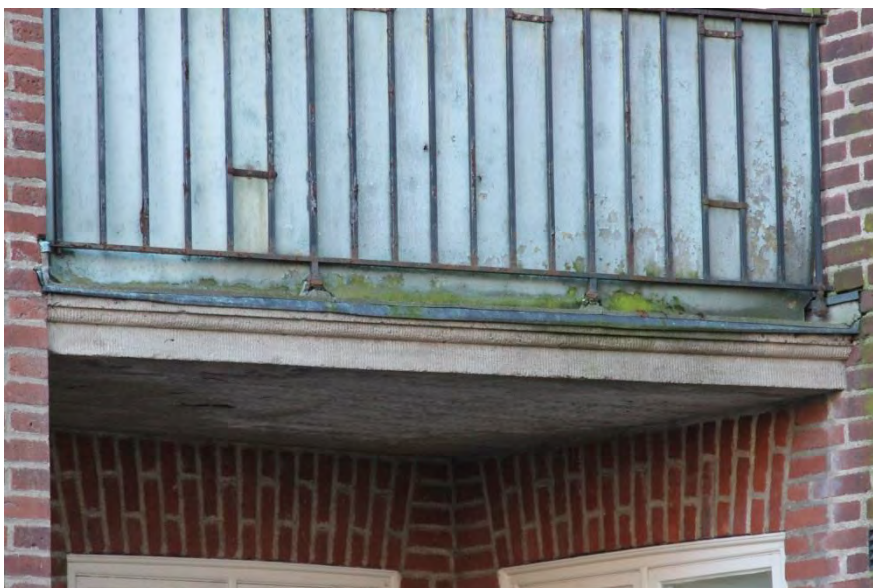
Rostande smidesräcke till följd av eftersatt underhåll.

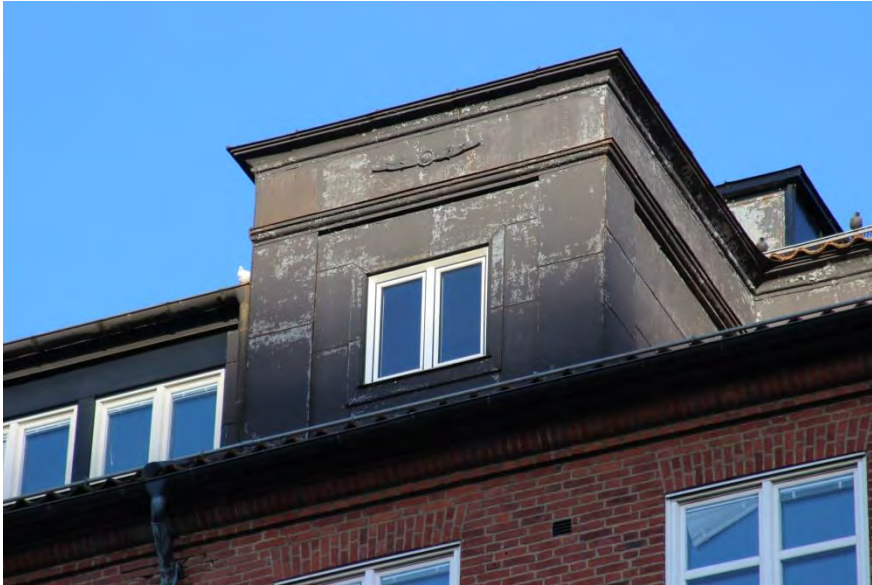
Plåtarbete med färgsläpp.

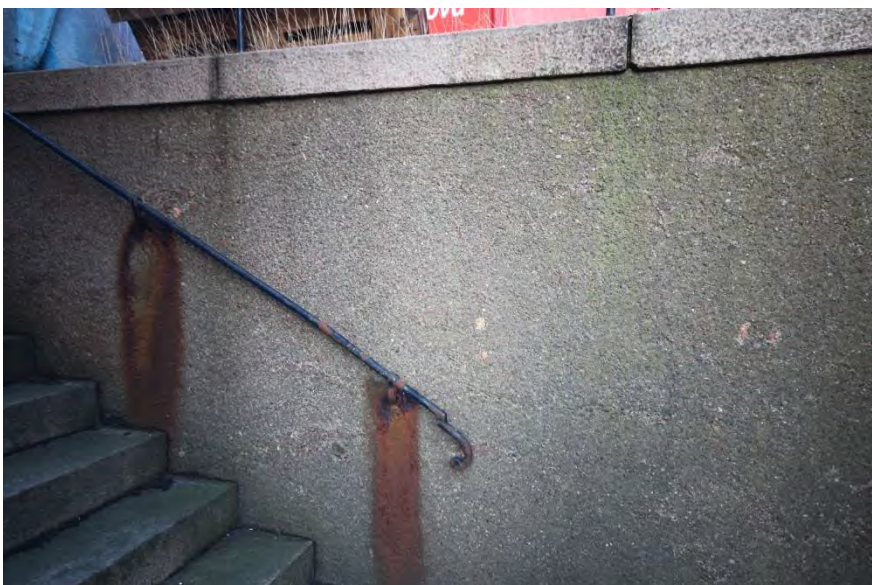
Rostande smidesräcke med rostutfällningar till följd av eftersatt underhåll.

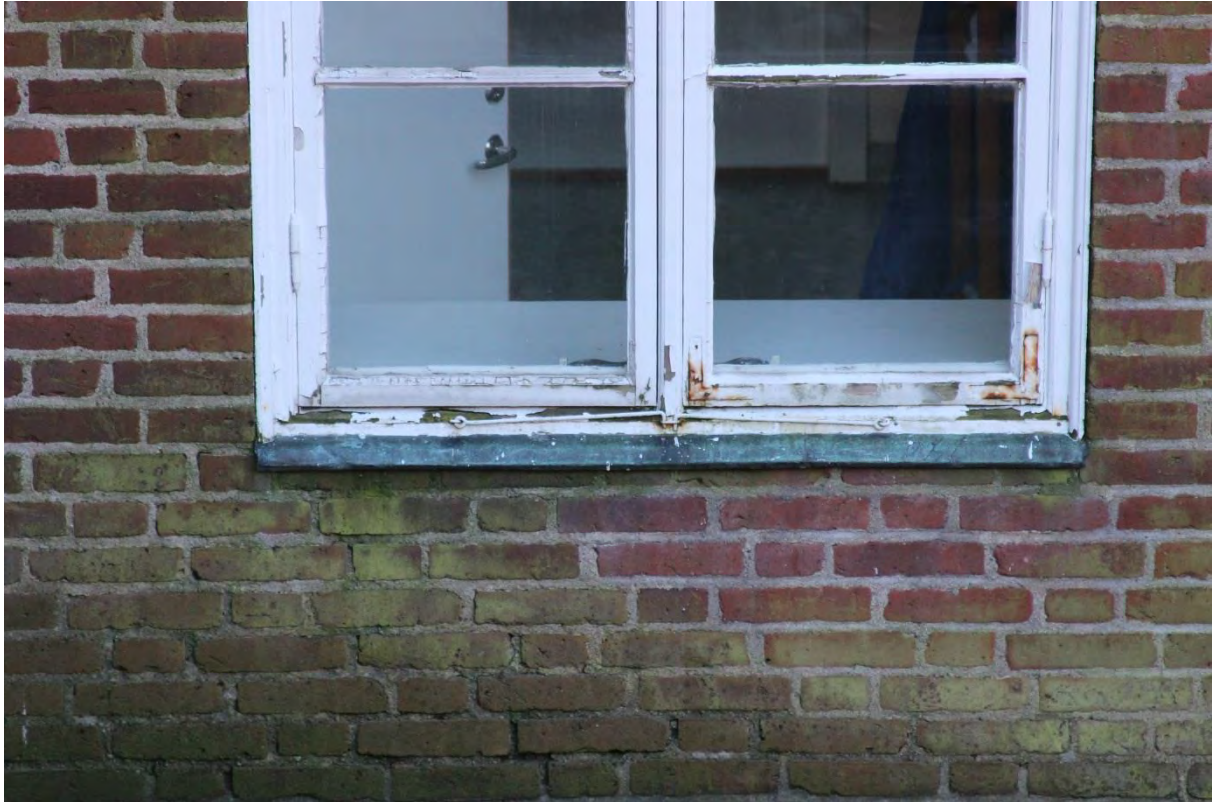
Fasad mot norr. Skadade fogar, påväxt på murverk till följd av förhöjd fukthalt. Fönstret har färg- och kittsläpp, rostade beslag och träskador i fönstrets nederdel. Skador till följd av bristande underhåll.

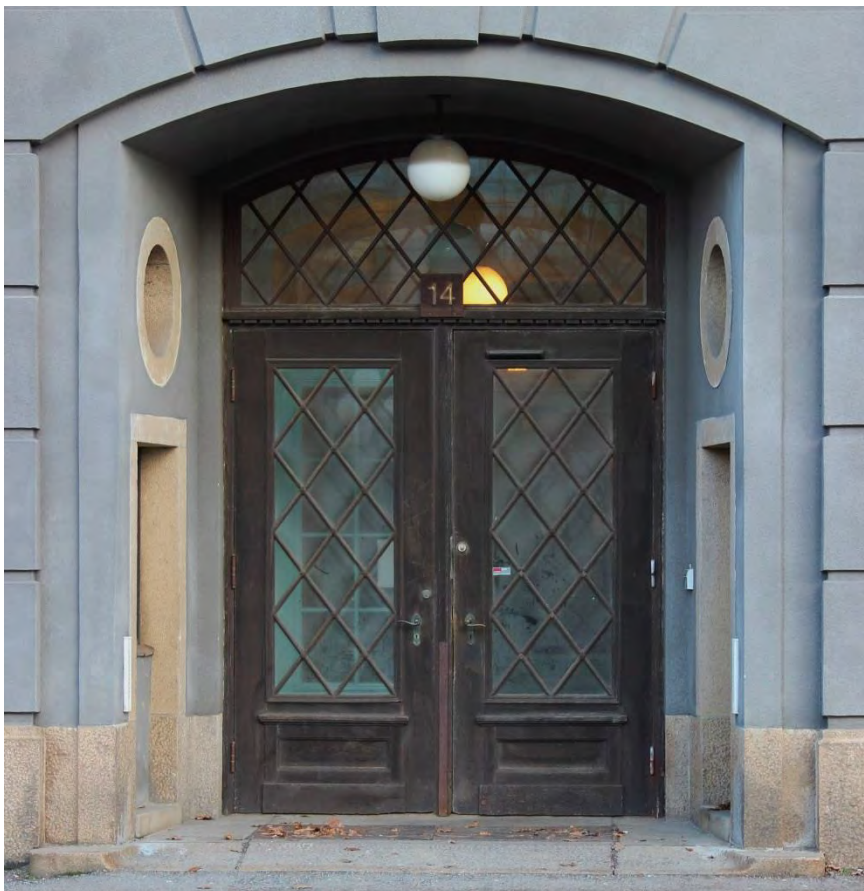
Entréparti i ek med nedslitet ytskikt och torrspäckor till följd av eftersatt underhåll.

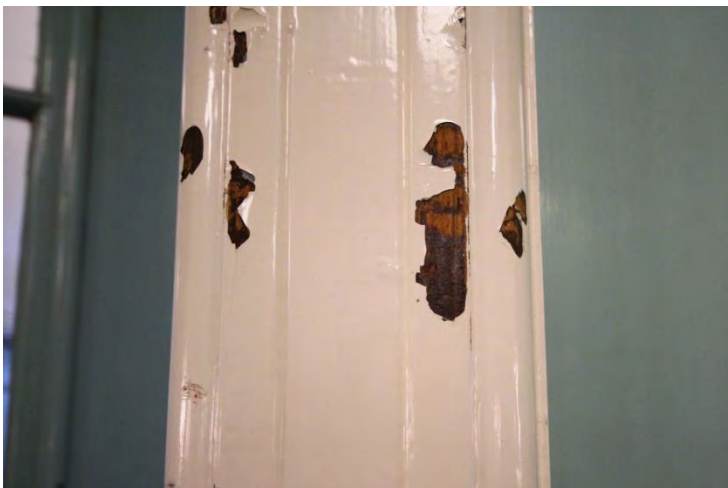
Färgsläpp på snickeridetalj i entréhallen. Ursprungligt mörkbetsad yta syns under senare lackfärg.

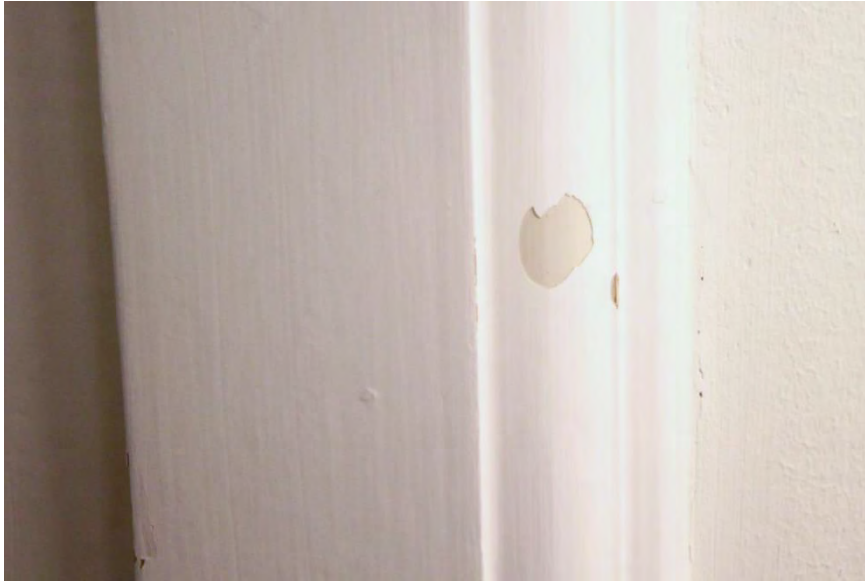
Färgsläpp på snickeridetalj, plan 3. Snickerierna har i allmänhet påfallande få färgskikt. På bilden syns ursprunglig linoljemålad yta under lackfärg.

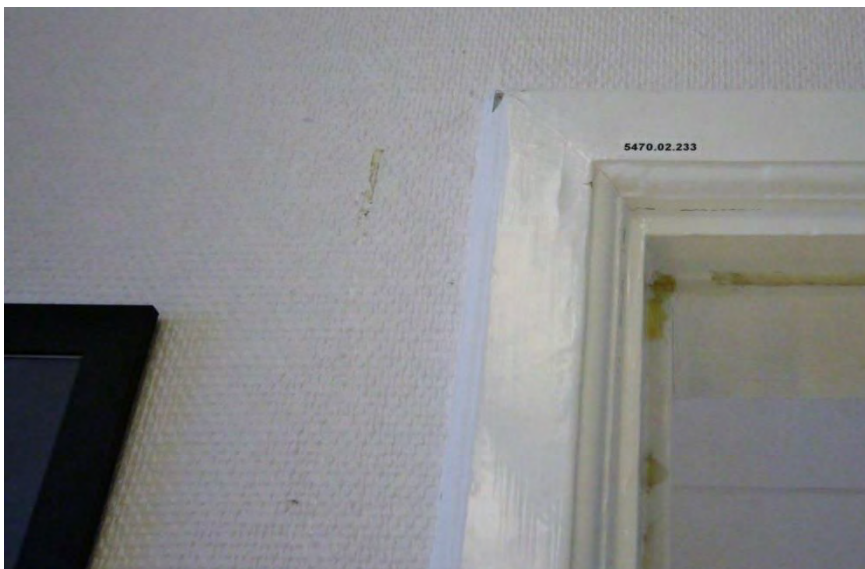
Sprickor och begynnande färgsläpp på snickeridetalj, plan 2. Väggen intill har målad glasfiberväv med synliga fläckar.

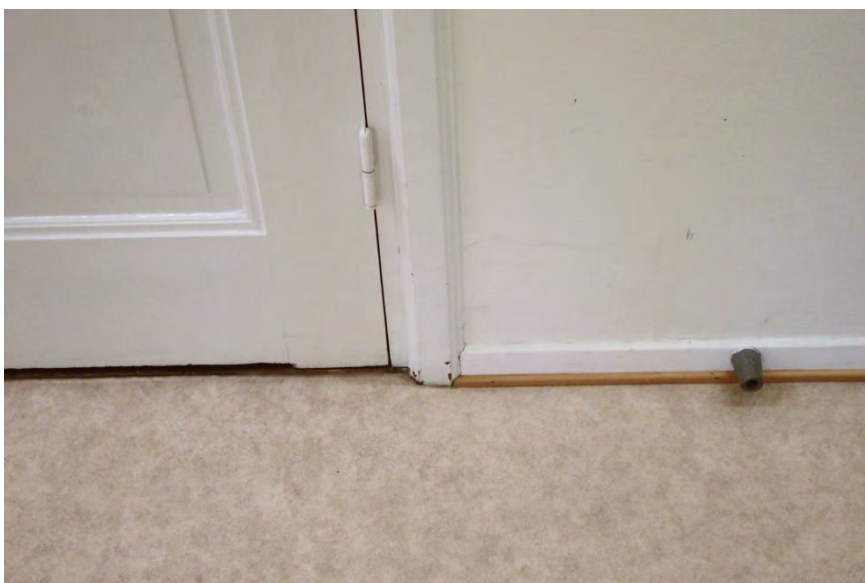
Skavda hörn på dörrfoder, fläckar på vägg och äldre plastmatta.

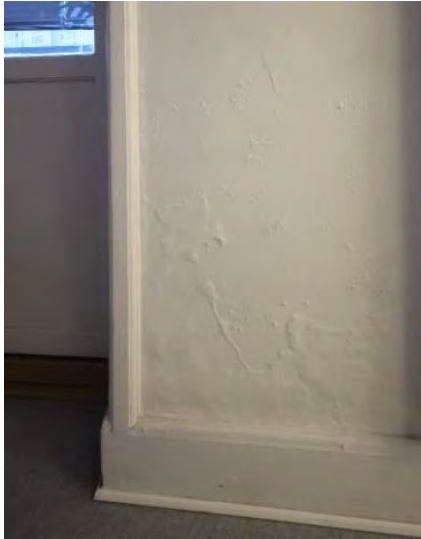
Fuktgenomslag, yttervägg mot söder, plan 4 i rum 422.

Några enstaka fuktgenomslag har påträffats i ytterväggar, sannolikt i lägen där fogsystemet är bristfälligt, och behöver åtgärdas med utvändiga underhållsåtgärder.

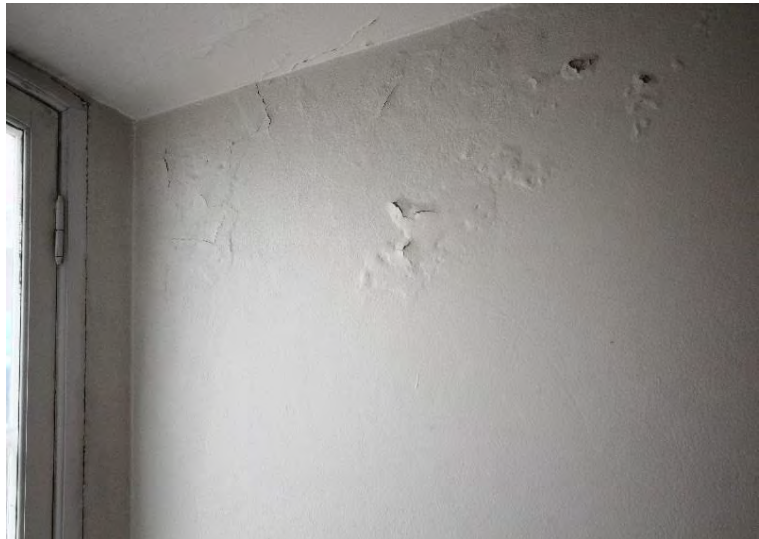
Fuktgenomslag, fönstersmyg mot söder, plan 0.

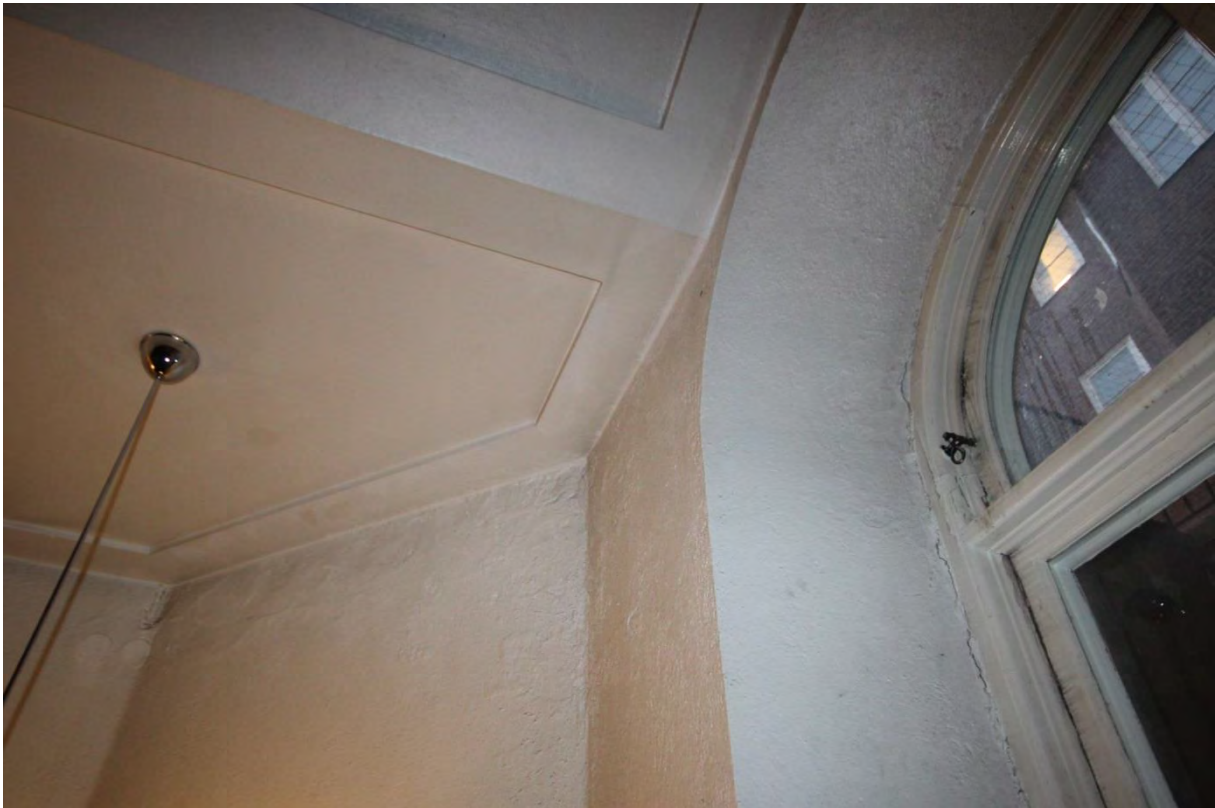
Fuktgenomslag i huvudtrapphus, suterrängvåning, vägg under mark. Sprickor i anslutning till fönsterkarm.
