F D VANFÖREANSTALTEN, ORTOPEDISKA KLINIKEN

Per Dubbsgatan 14

DOKUMENTATION OCH KULTURHISTORISK BESKRIVNING

SAHLGRENSKA SJUKHUSET/MEDICINAREBERGET DEL 2

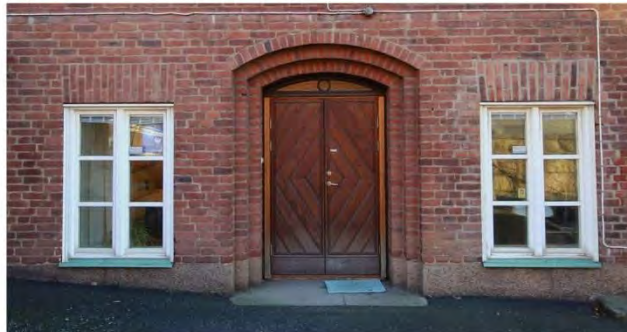
Parti med avtrappad valvbåge i tegel. Exempel på originalentré med utbytt dörr. Överljus i original. Förstorade fönsteröppningar och utbytta fönster på ömse sidor.

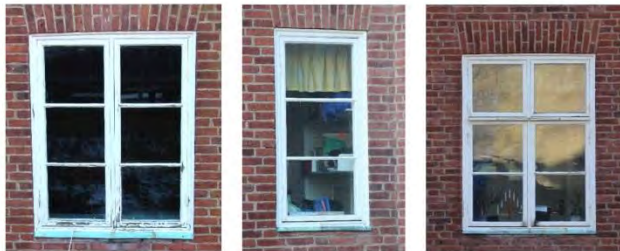
Exempel på originalfönster i olika utförande. Två- respektive enluftsfönster med liggande spröjs samt korspostfönster med liggande spröjs i nedre bågarna. Fönsterbleck i kopparplåt – original.

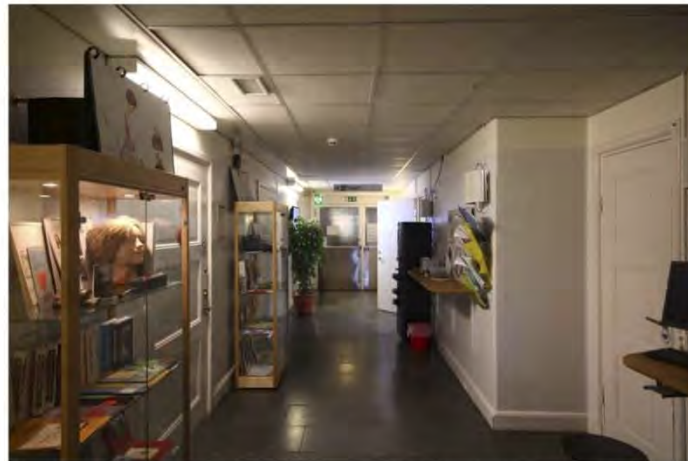
Rum 03.334. Korridoren har originalplanlösning och till stora delar bevarade originalmaterial och -detaljer som kalkstensgolv, socklar, spegeldörrar och foder.

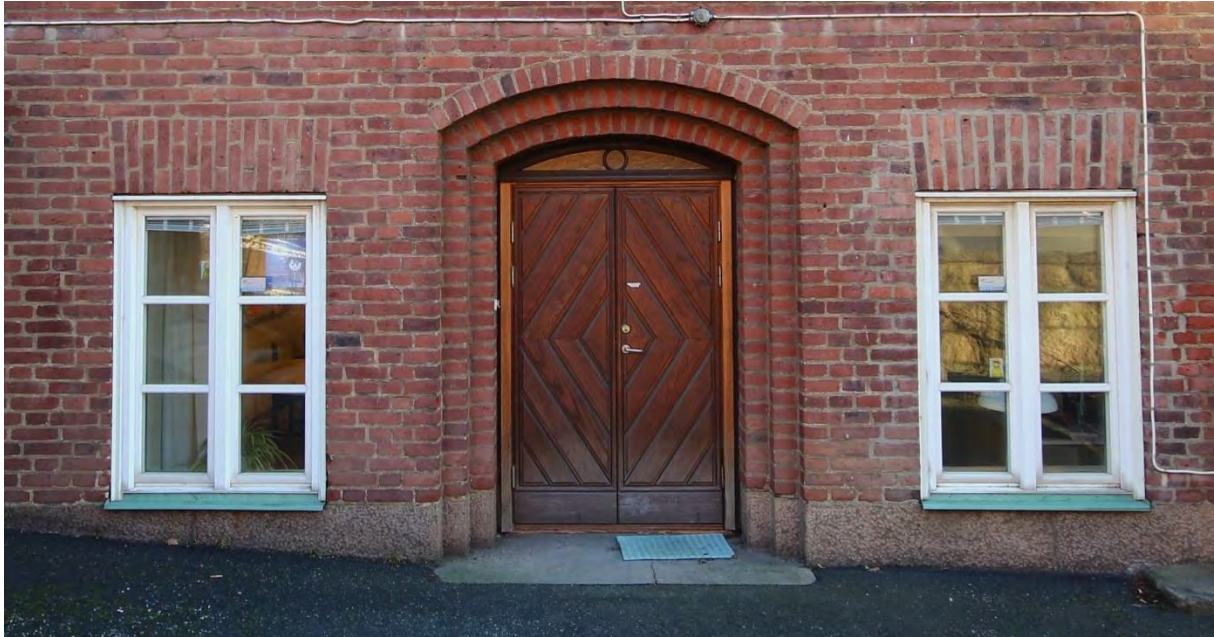
Parti med avtrappad valvbåge i tegel. Exempel på originalentré med utbytt dörr. Överljus i original. Förstorade fönsteröppningar och utbytta fönster på ömse sidor.

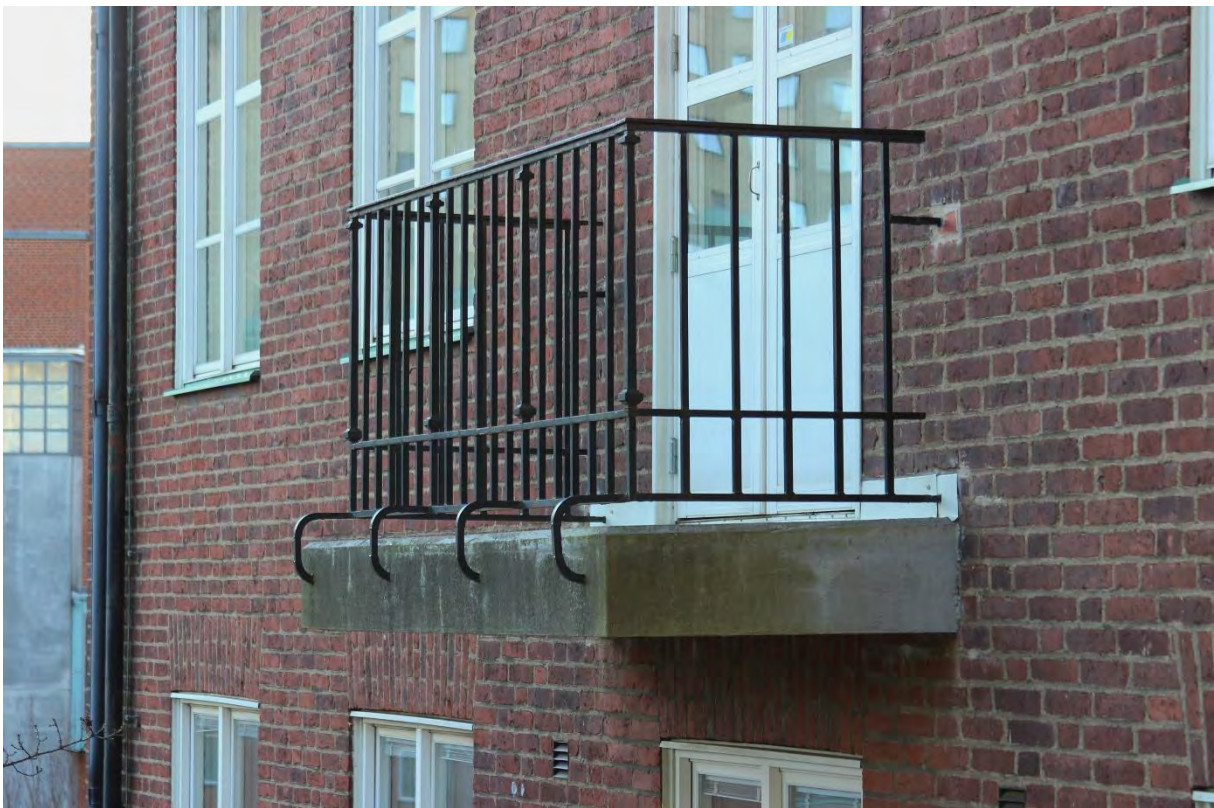
De utanpåliggande balkongerna har utbytta balkongplattor och smidesräcken.

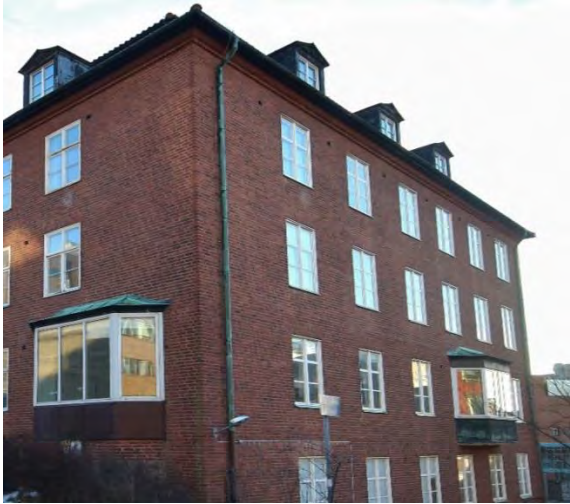
Byggnadens två kantiga burspråk med utbytta fönster och delvis utbytt plåt.

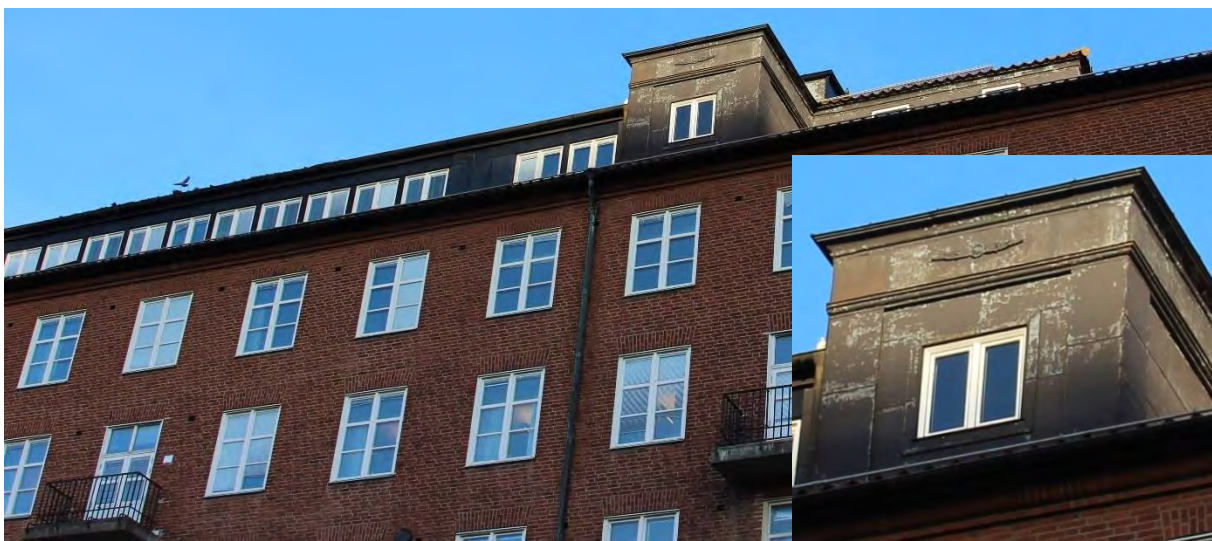
Den ursprungliga takterrassen är inbyggd. De plåttäckta partierna, ibland med ornamentik, är till större delen i original.

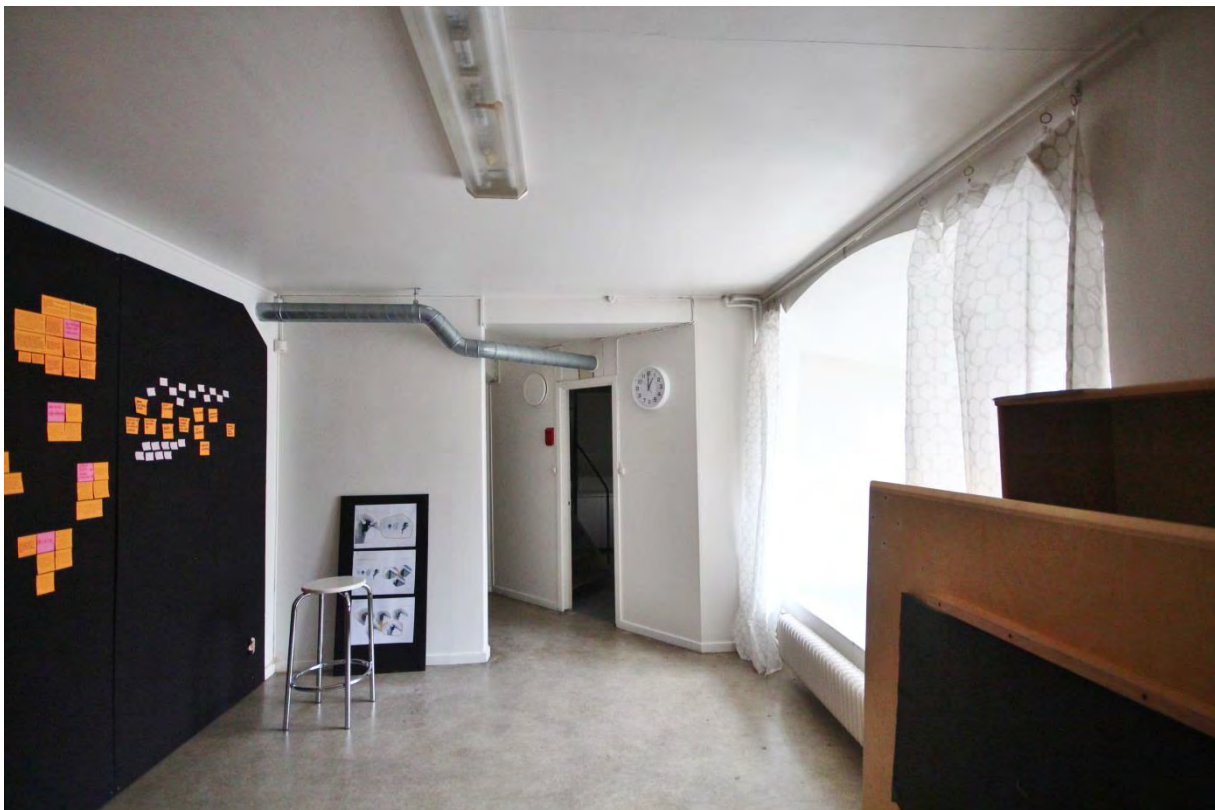
Rum 00.016. Vy mot öster. Fönster och radiator utgör enda äldre detaljer i rummet som har förändrad planlösning.

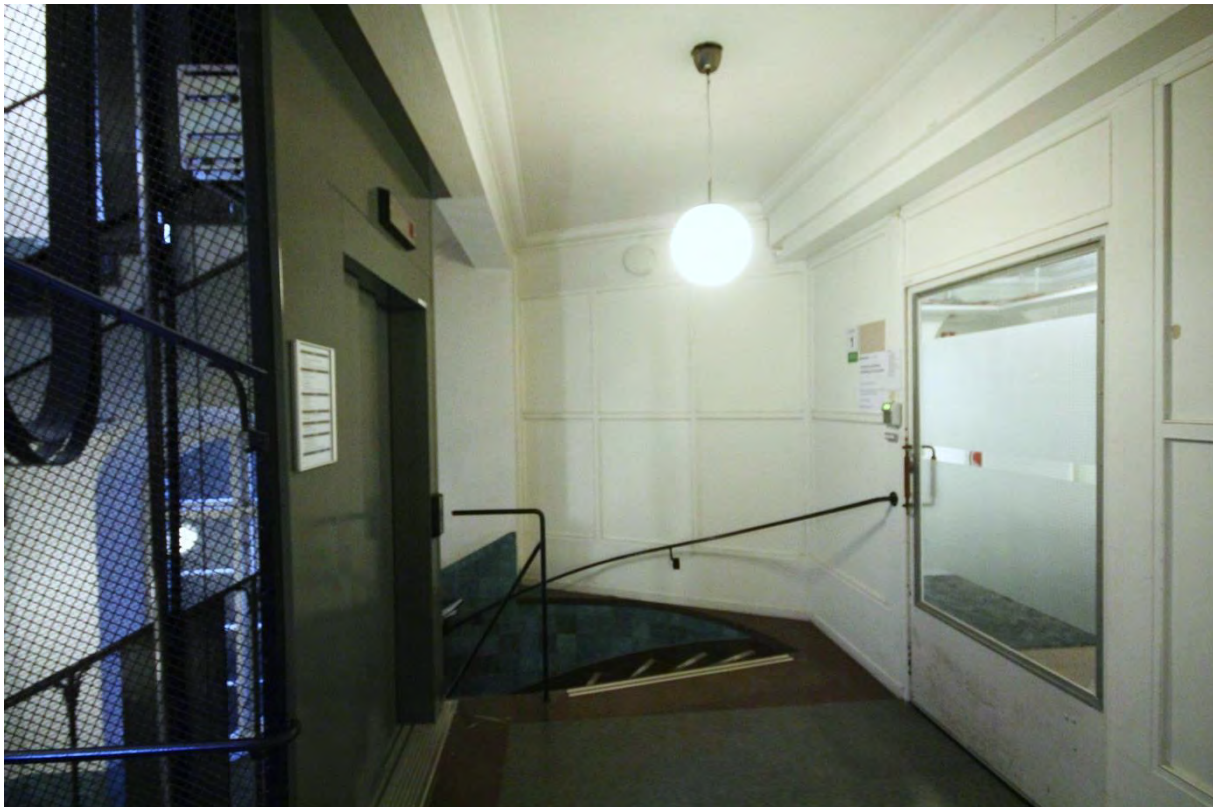
Rum 01.100. Del av den ursprungliga vestibulen som numera utgör en del av trapphuset. Till höger och rakt fram syns sekundär vägg och förlängd handledare i smide. Till vänster i bild syns ursprungligt hisschakt med utbytt front och hissorg.

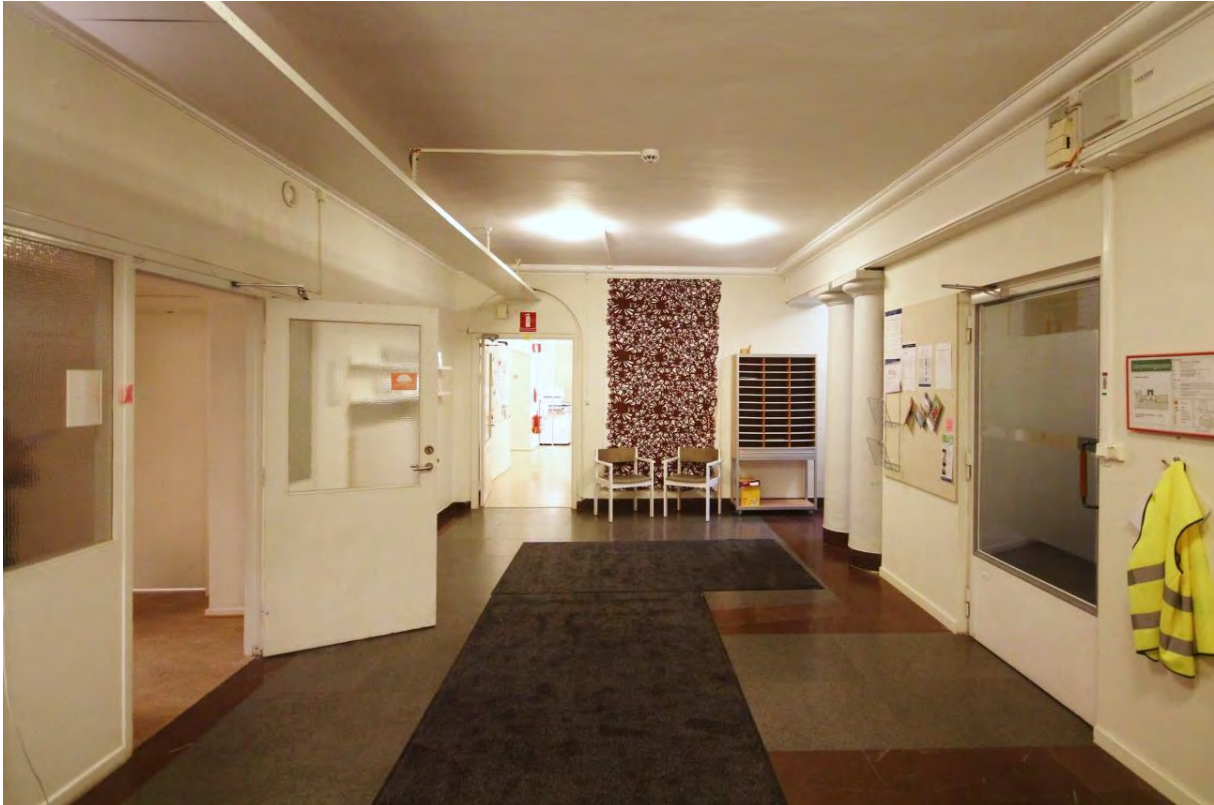
Rum 01.101. Vestibul med originalinslag i form av kalkstensgolv, putsade väggar, välvd dörröppning samt putsat tak med kraftig taklist. Till höger i bild sekundär vägg mot trapphus och till vänster utbytt dörrparti.

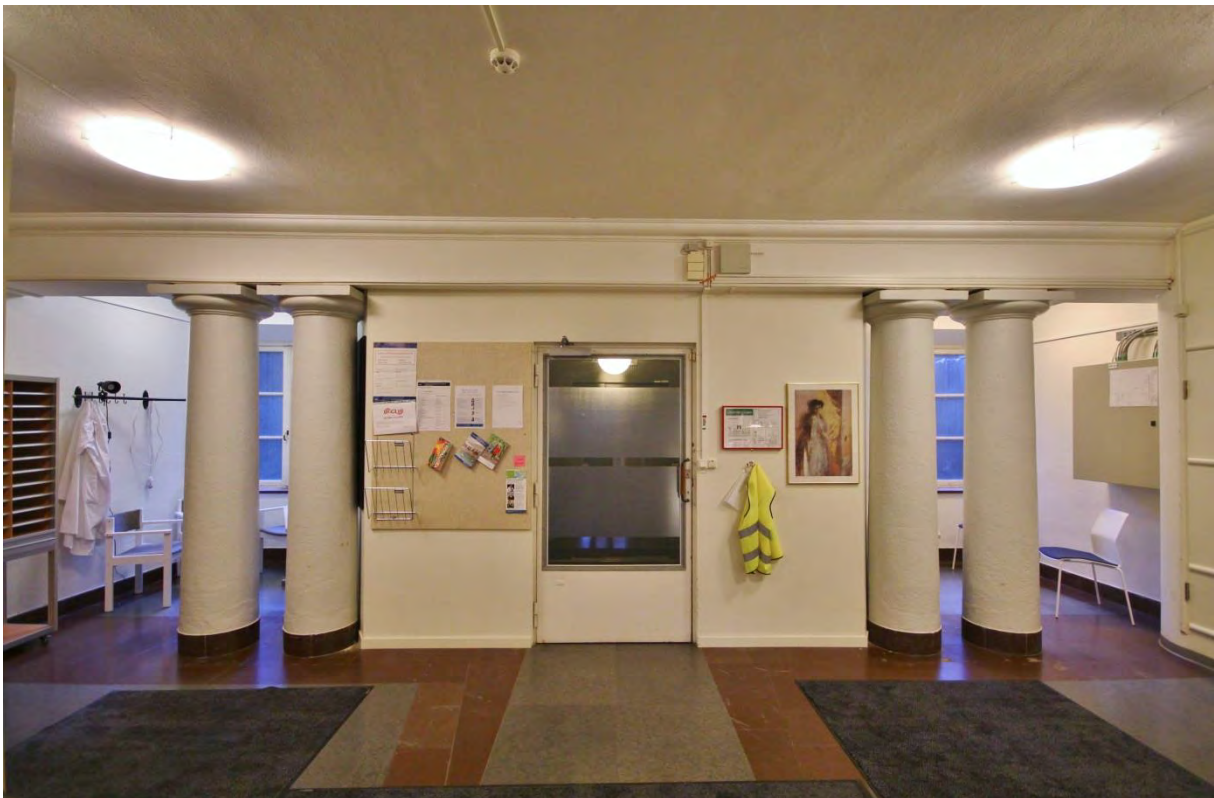
Vy mot trapphus och sekundär vägg flankerad av släta putsade kolonner som bär upp en balk, bakom dessa finns fönster mot gården (norr). Samtliga delar är original utom vägg mot trapphus.

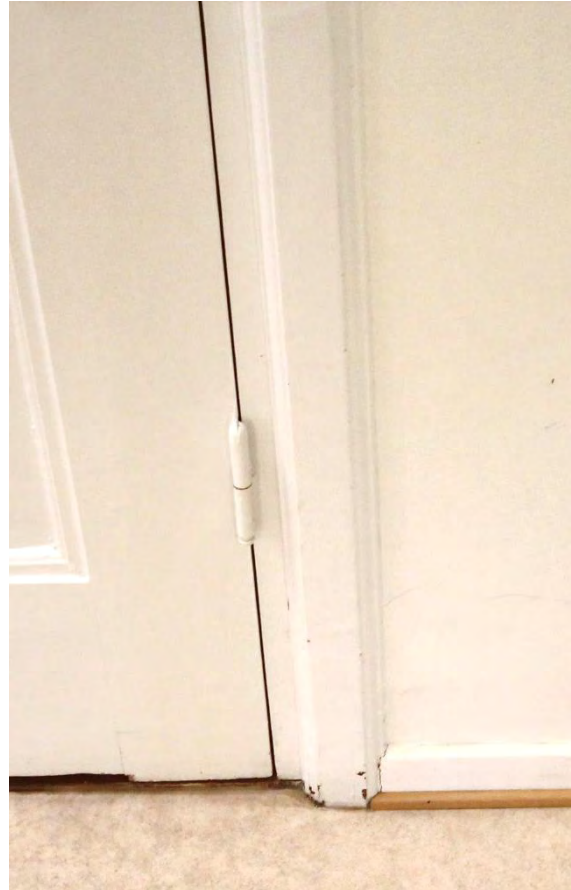
Rum 01.102. Detalj – foder och spegeldörr i utförande lika original. Gångjärnet avslöjar att kompletteringen är gjord senare, möjligen 1930-tal.

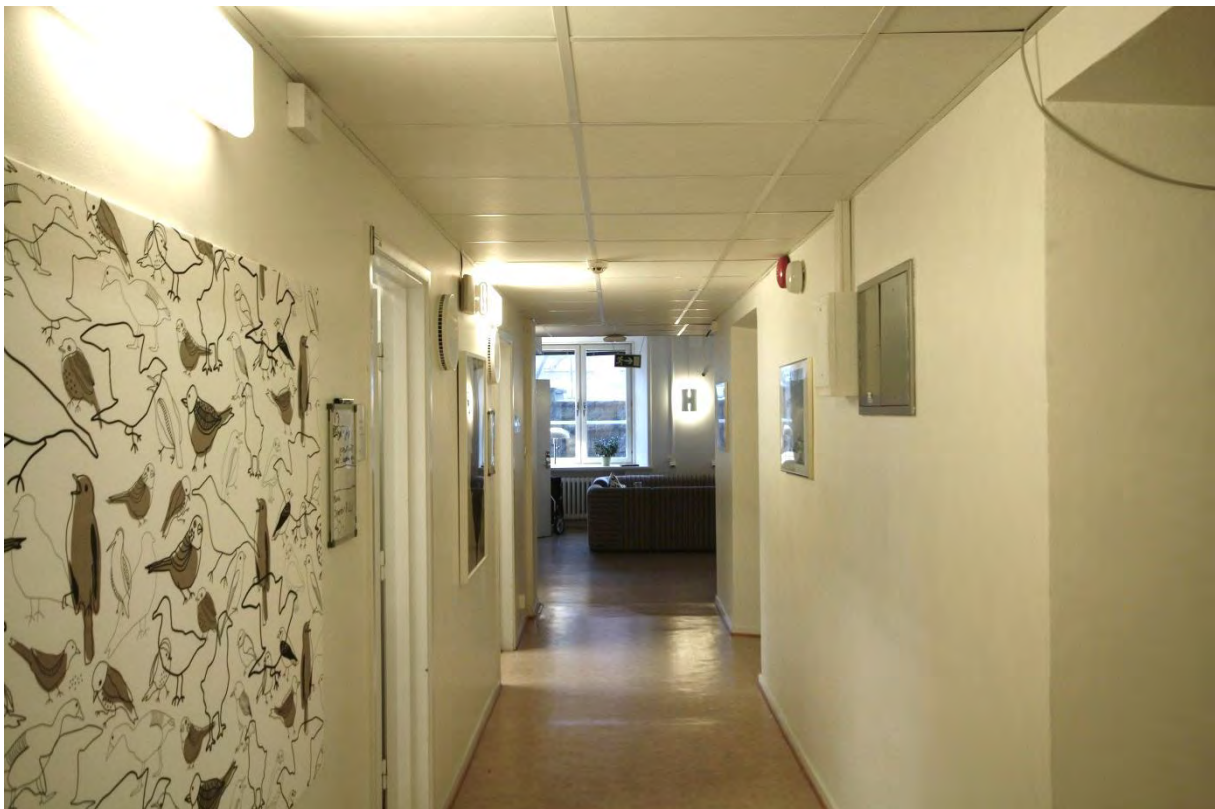
Korridoren 01.102 delades av från rummen mot gatan 1965. De putsade bärande väggarna till höger i bild är original.

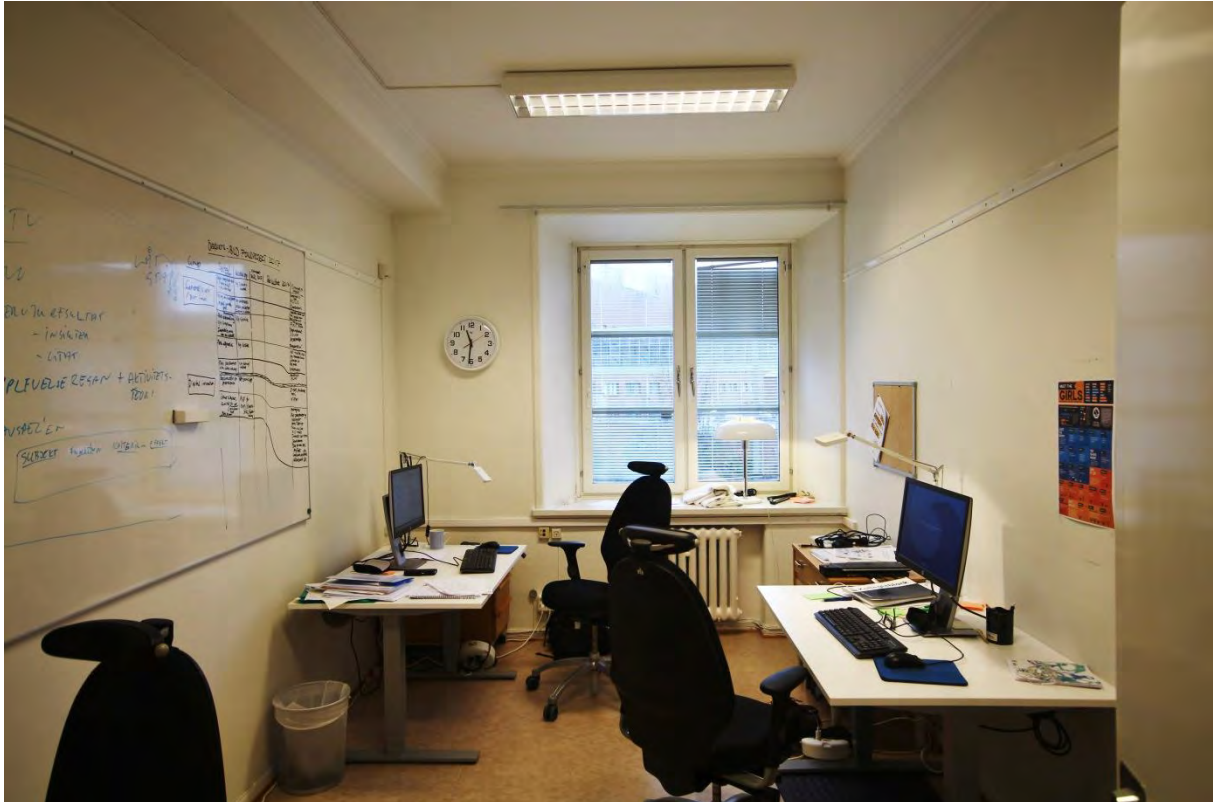
Rum 01.116. Rumsindelningen är från 1965, men balken i taket till vänster i bild är original. Planlösningen var utformad med stora rum som kunde delas av till mindre rum med lättväggar.

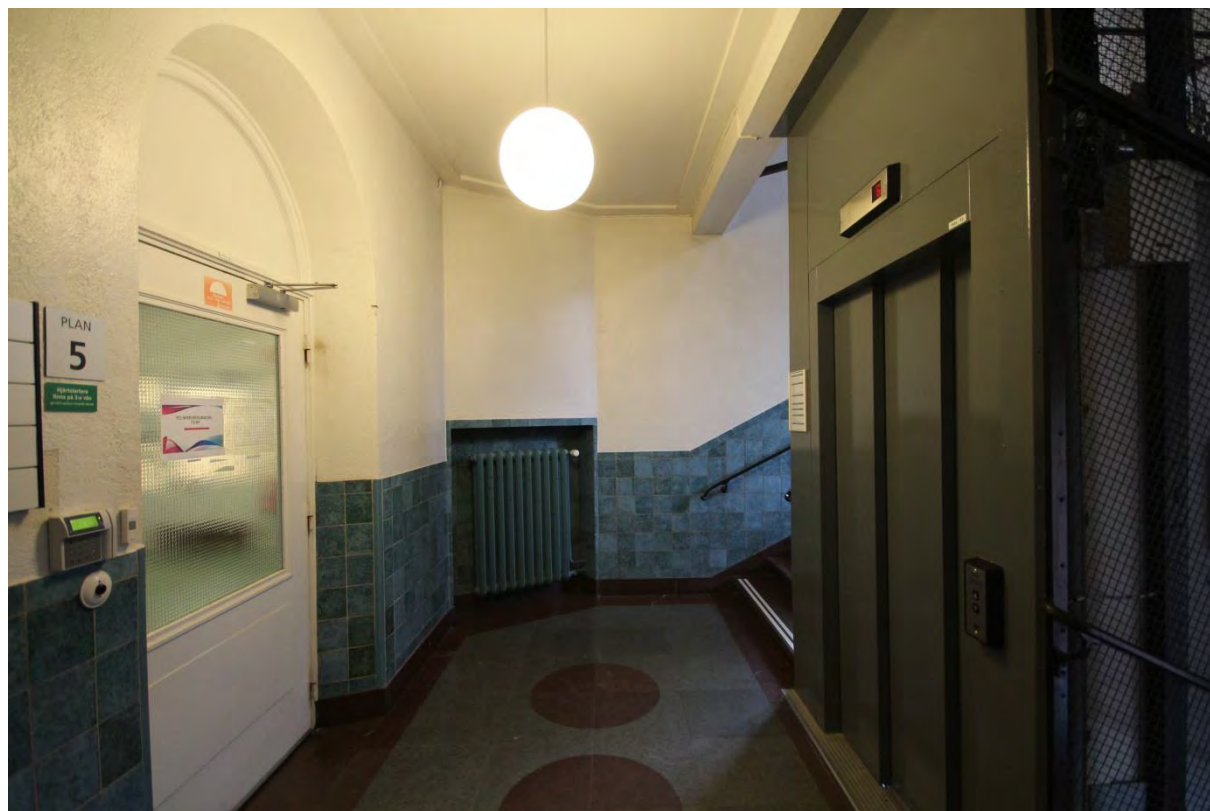
Rum 05.500. Vilplan med ursprunglig rumsindelning. Originalmaterial av hög kvalitet – golv i röd och grå kalksten och kakelbröstning. Plan 5 har ett annorlunda mönster i kalkstengolvet än de nedre planen.

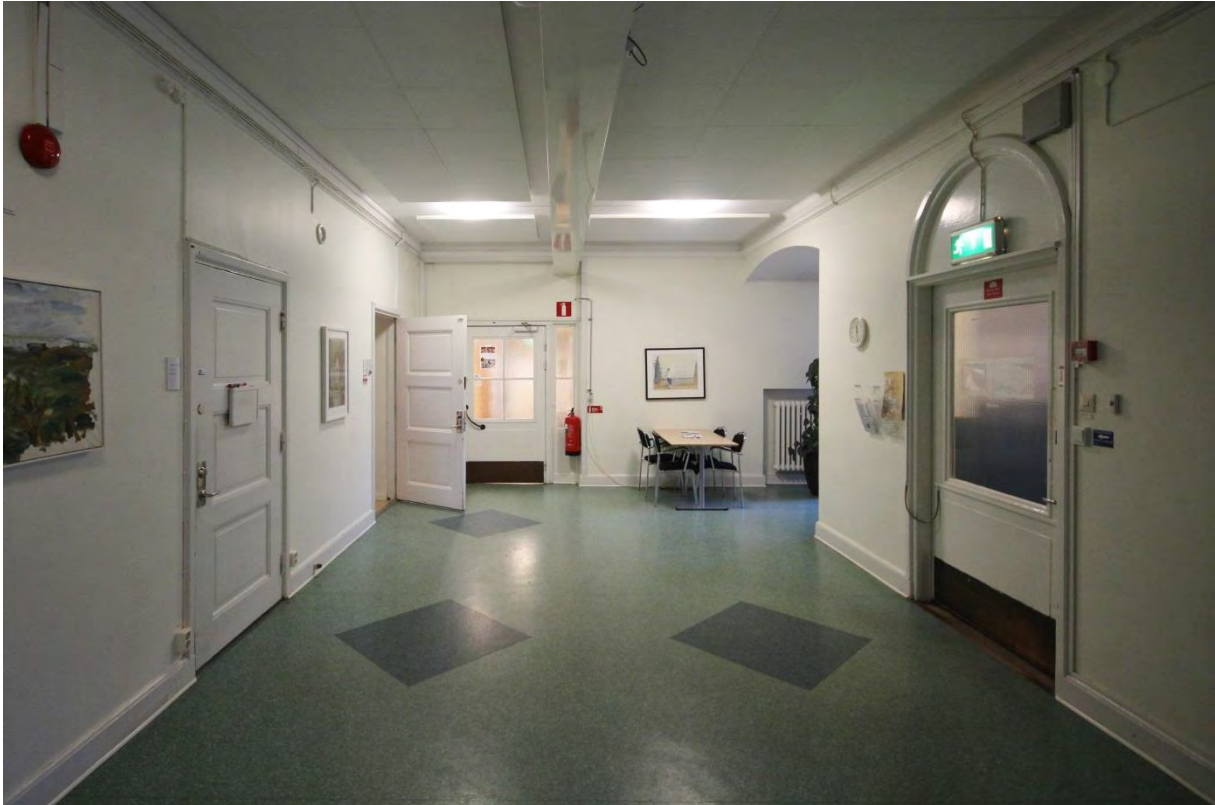
Rum 05.501. Entréhall, ursprungligen dagrum, med originalinslag i form av socklar, foder, putsade väggar, tak, dörrar och fönsterdörrar. Rumsindelningen är original.

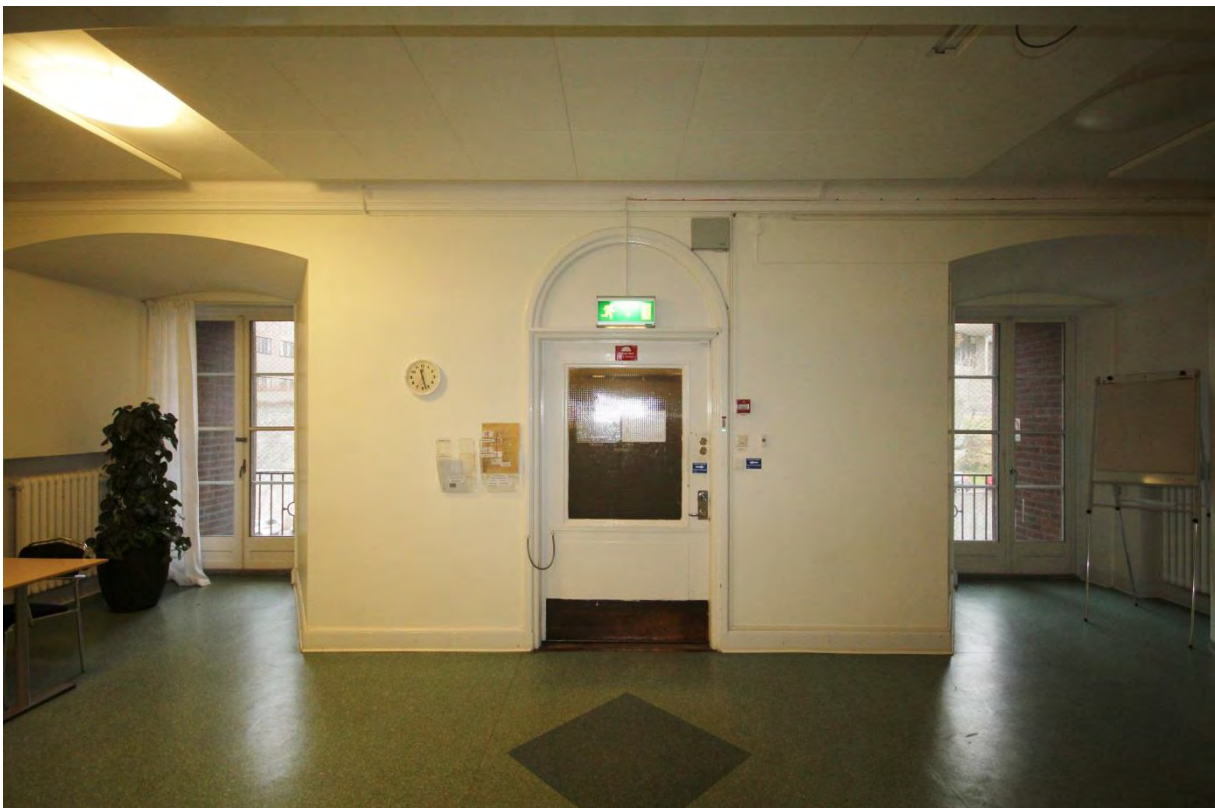
Vy mot trapphus och ursprunglig vägg flankerad av fönsterdörrar till vädringsbalkonger mot gården (norr) – original.

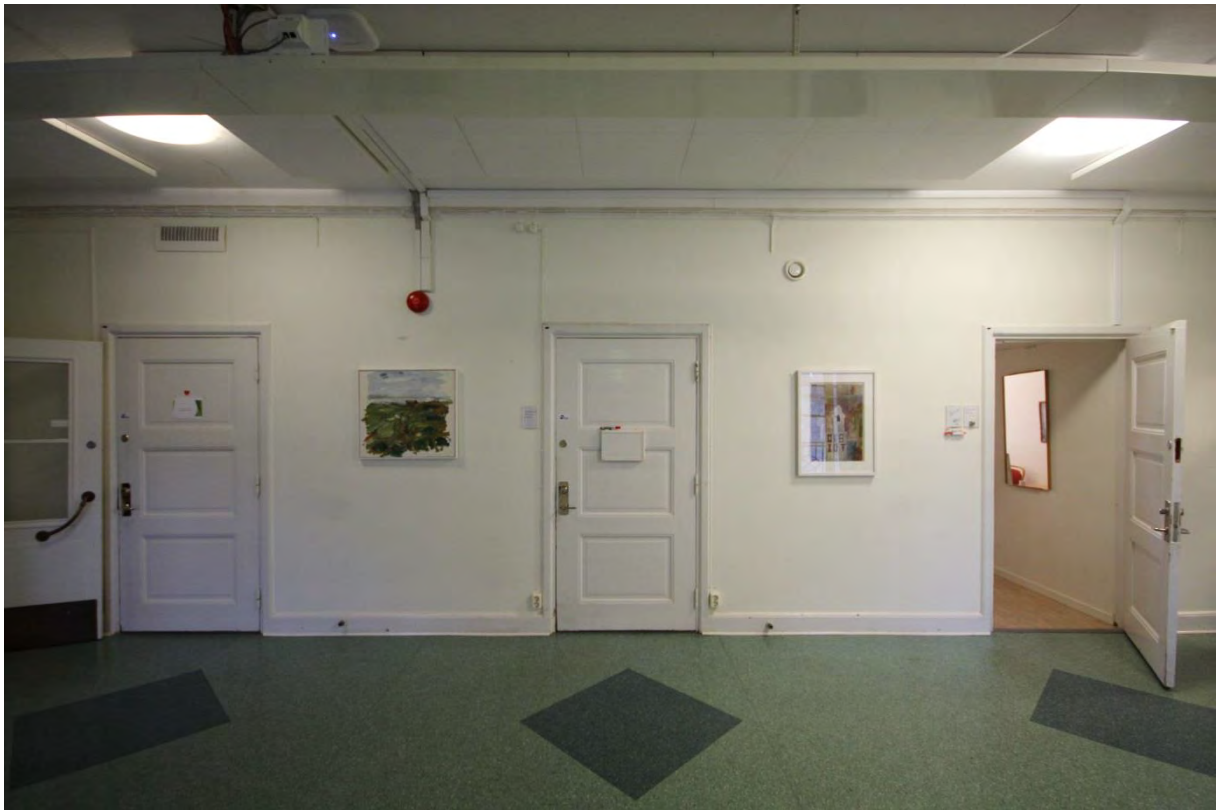
Originaldörrar i vägg mot söder.

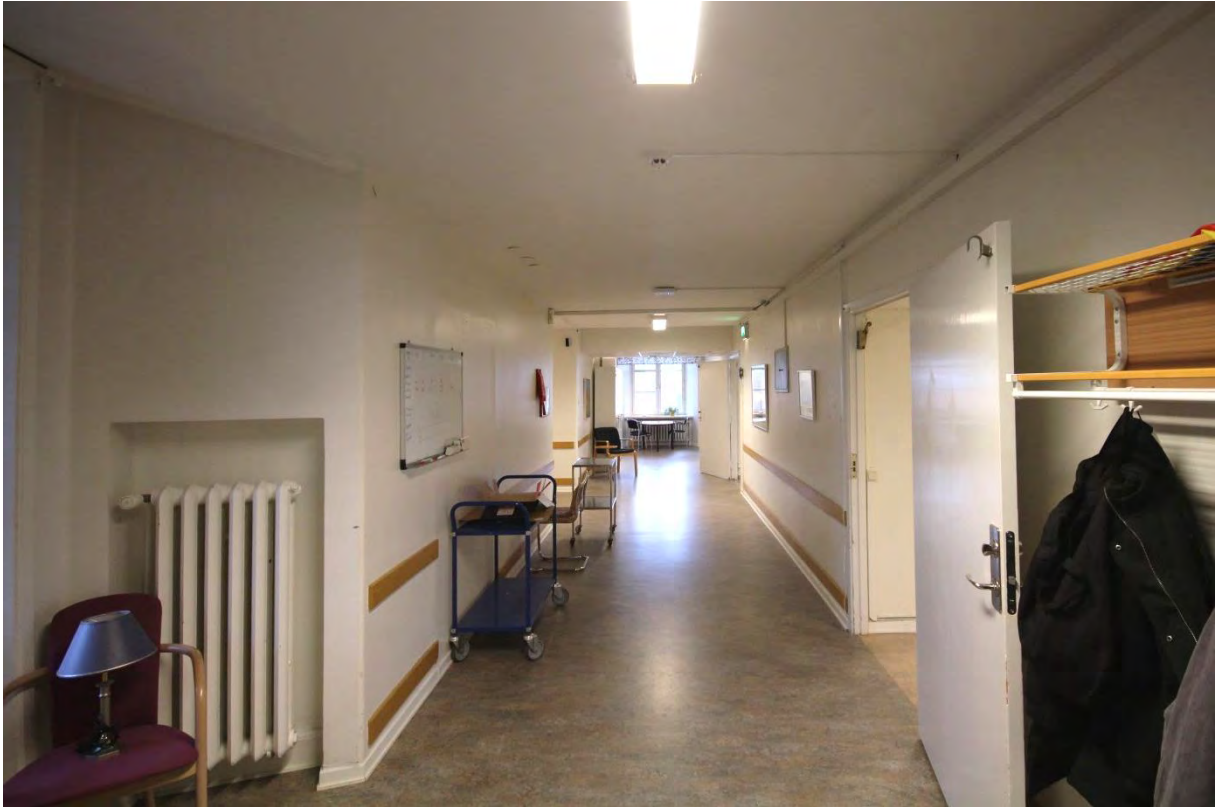
Rum 05.502. Korridoren leder till ett fönster i södra fasaden. Rumsindelningen är original och det finns enstaka originaldetaljer i form dörrar, fönsterdörr, foder och radiatorer.

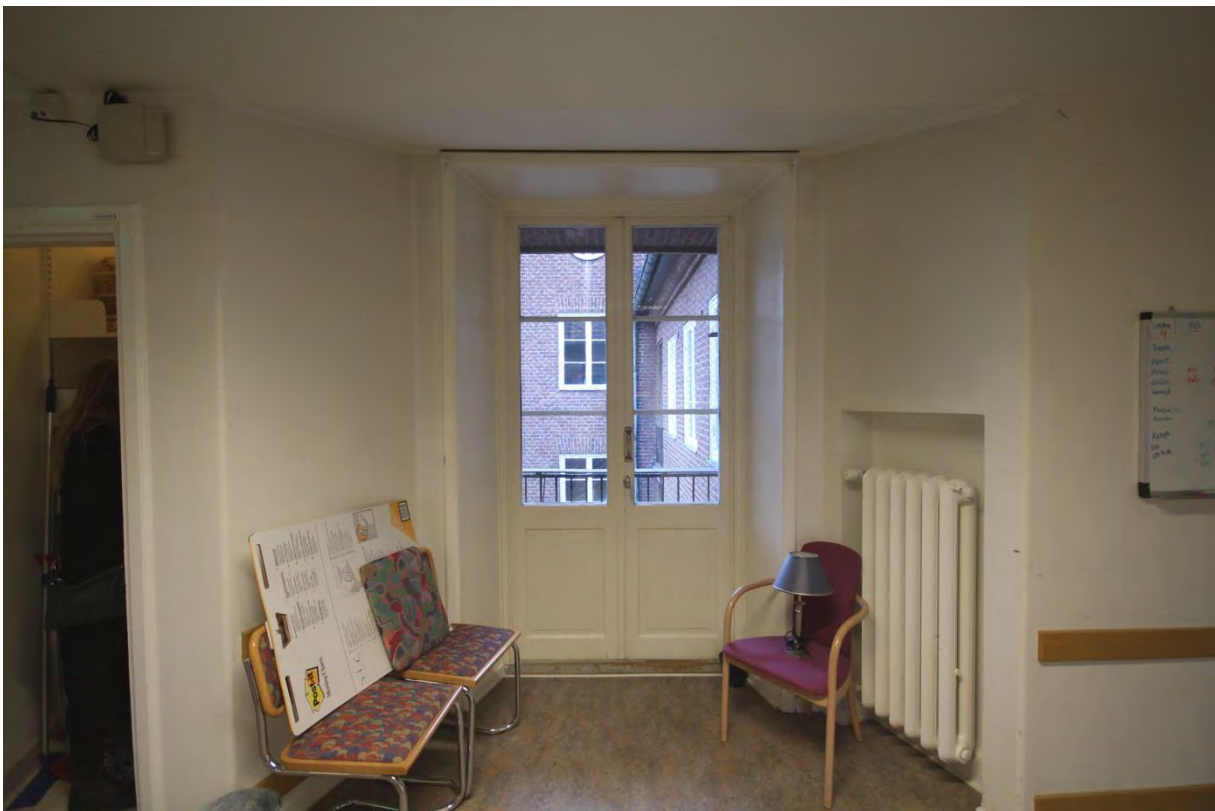
Rum 05.502. Fönsterdörr, foder och radiator – original.

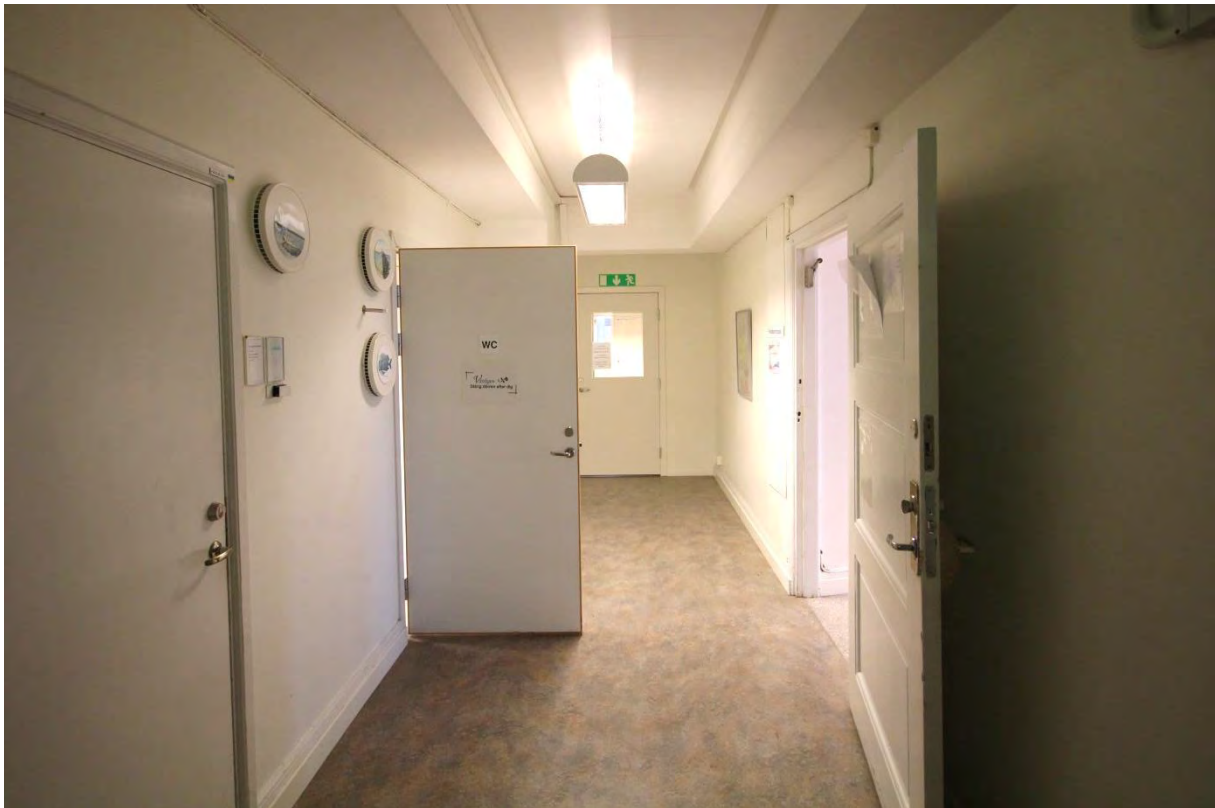
Rum 05.538. Korridoren har delvis ursprunglig planlösning och bevarade originaldetaljer i form av socklar, foder och dörrar.

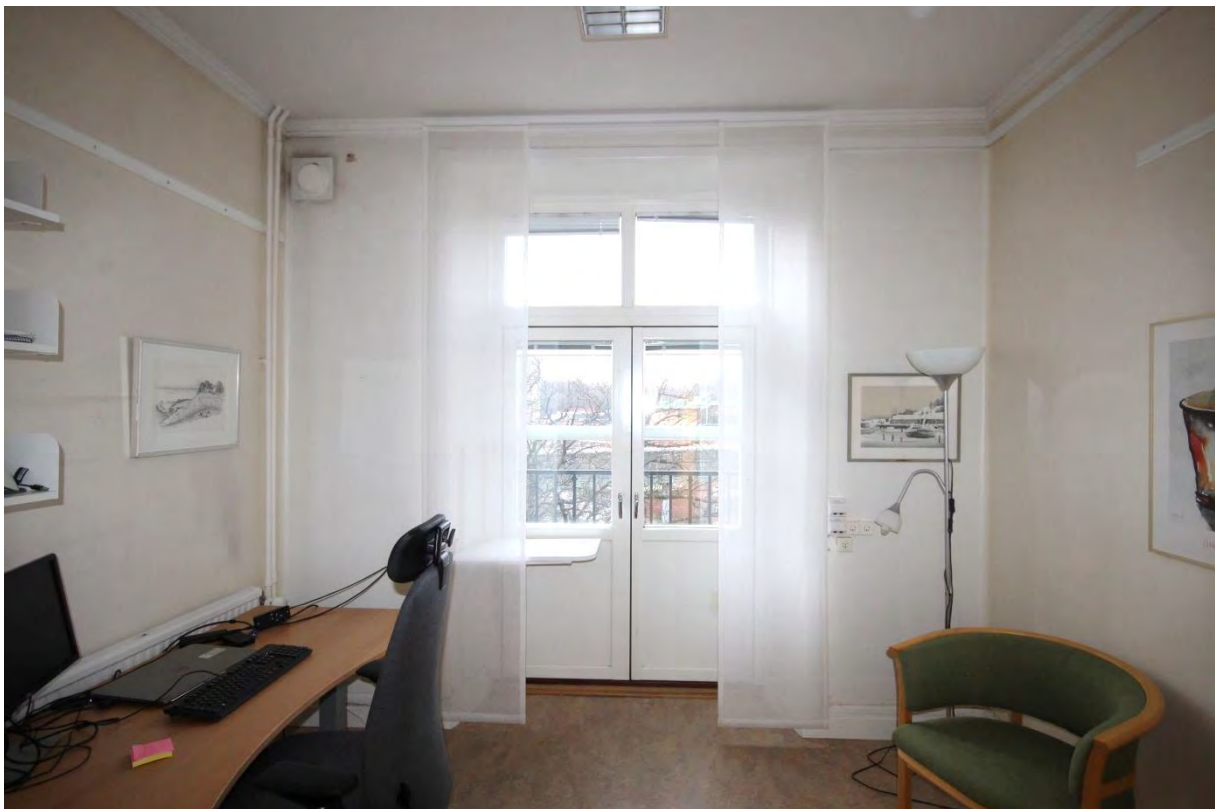
Rum 05.525. Rummet var ursprungligen en del av korridoren och fungerade som dagrum. Det finns bevarade originaldetaljer i form av socklar, foder, dörr, taklist och tak.

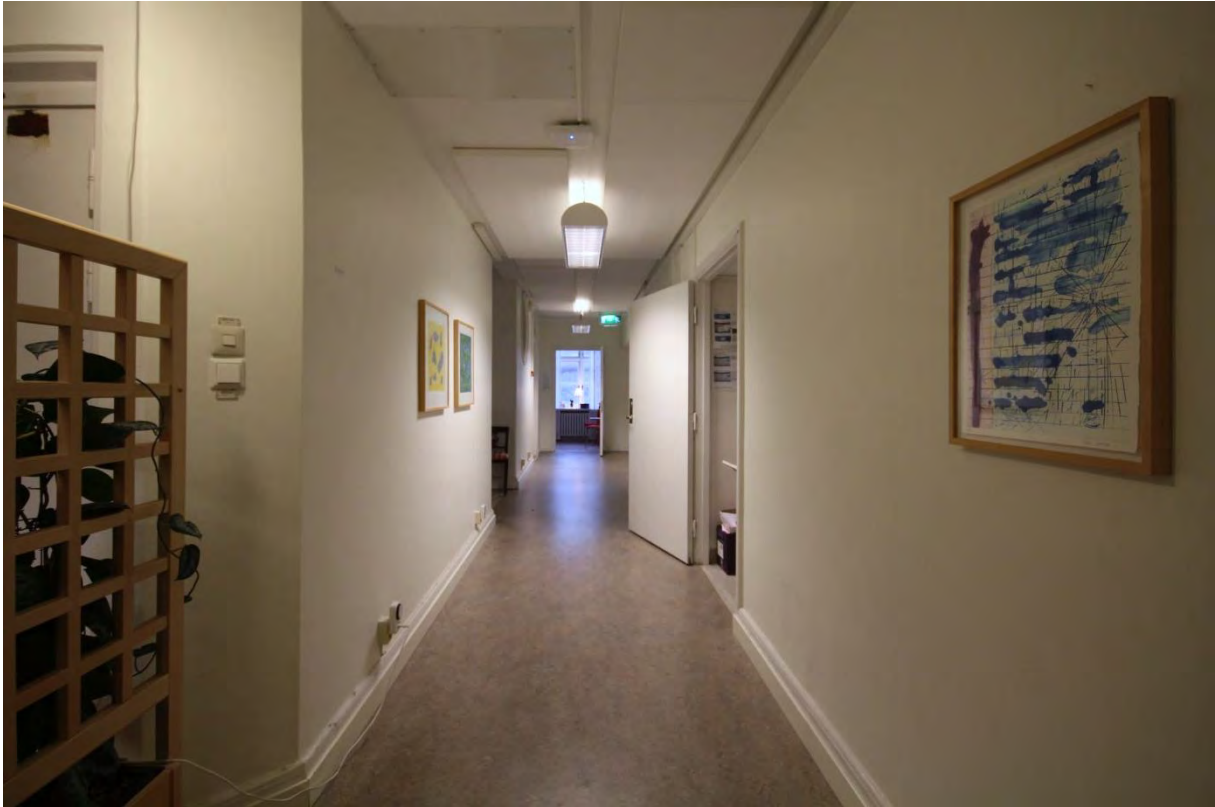
Rum 05.531. Korridoren ledde ursprungligen fram till norra fasaden. Numera leder den fram till rum 05.523. Det finns bevarade originaldetaljer i form av socklar, foder och enstaka dörrar

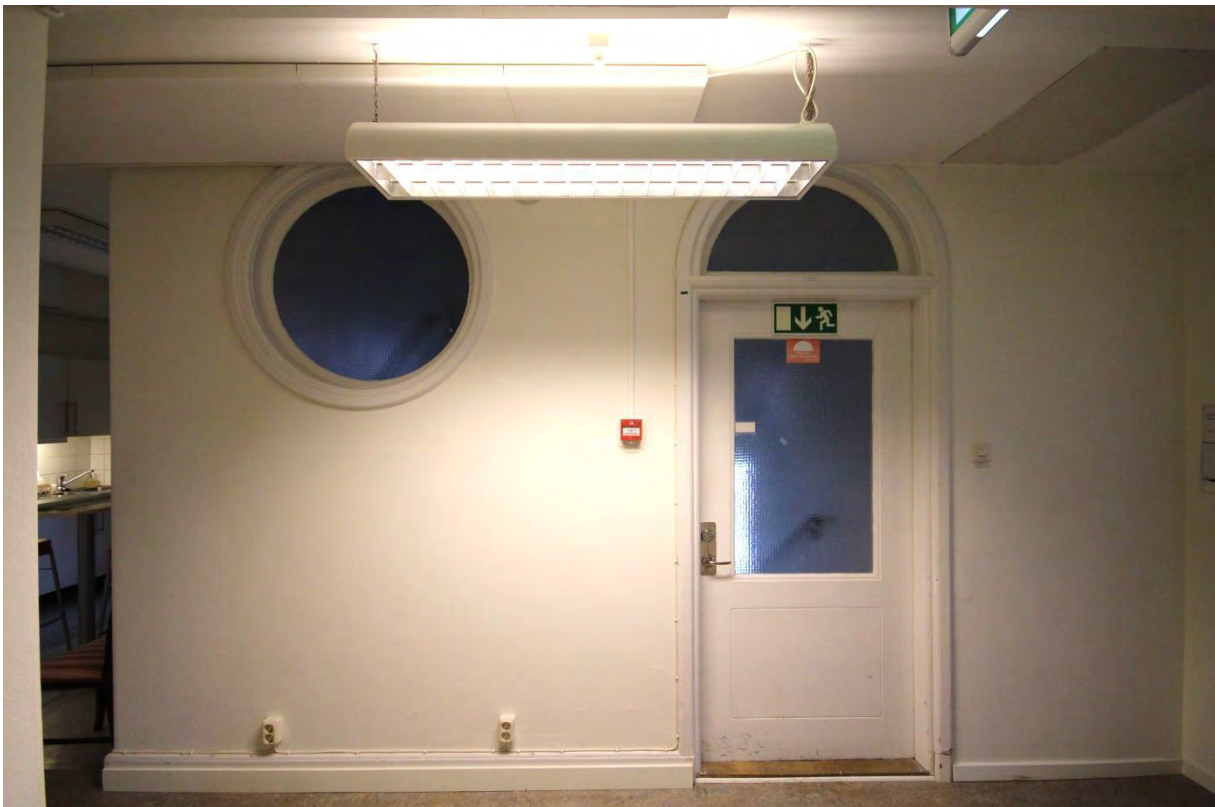
Rum 05.531. Vy mot gårdstrapphuset. Sockel, foder, dörr- och fönsteromfattning är original. Dörr och fönsterglas är utbytta.

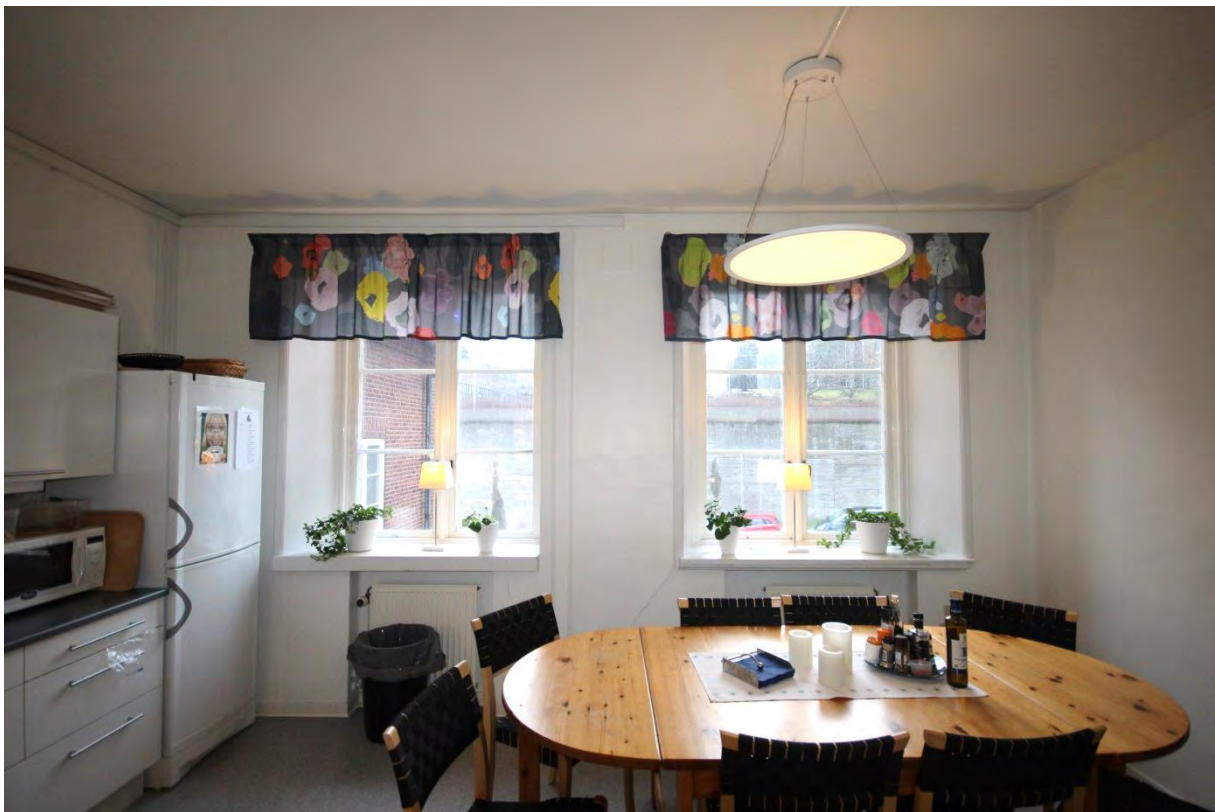
Rum 05.504. Rummet har en senare tillkommen rumsindelning och saknar i stort sett originaldetaljer.

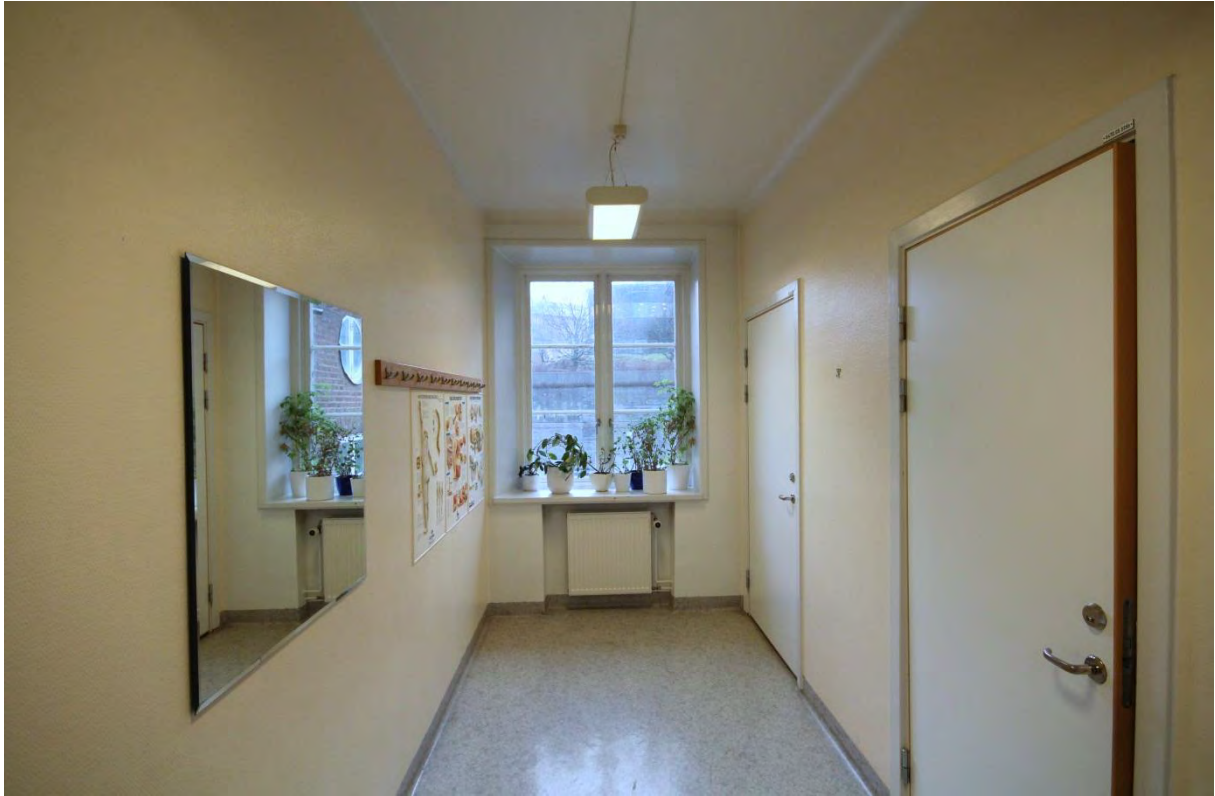
Rum 05.536. Rummet har en senare tillkommen rumsindelning och enstaka bevarade originaldetaljer – fönster, fönsterfoder och fönsterbänk.
