F D VANFÖREANSTALTEN, ORTOPEDISKA KLINIKEN

Per Dubbsgatan 14

DOKUMENTATION OCH KULTURHISTORISK BESKRIVNING

SAHLGRENSKA SJUKHUSET/MEDICINAREBERGET DEL 2

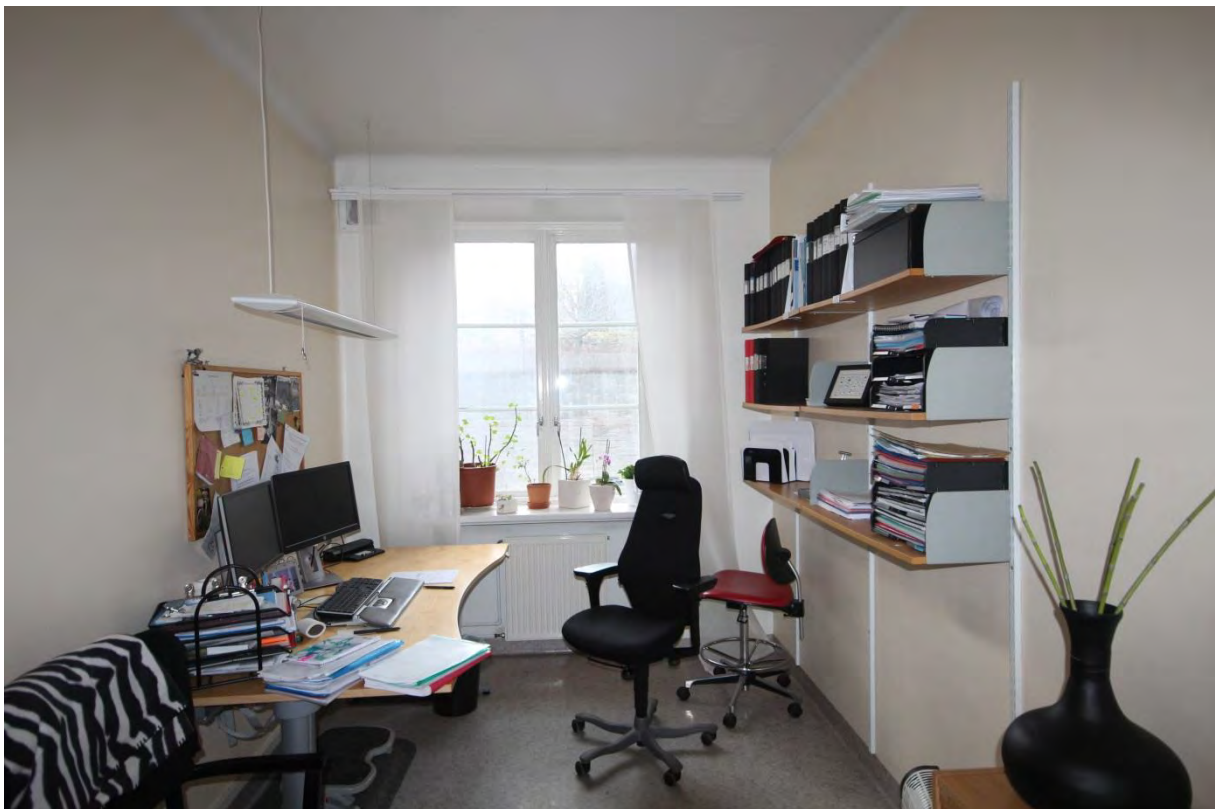
Rum 05.537. Rummet har en senare tillkommen rumsindelning och enstaka bevarade originaldetaljer – fönster, fönsterfoder och fönsterbänk.

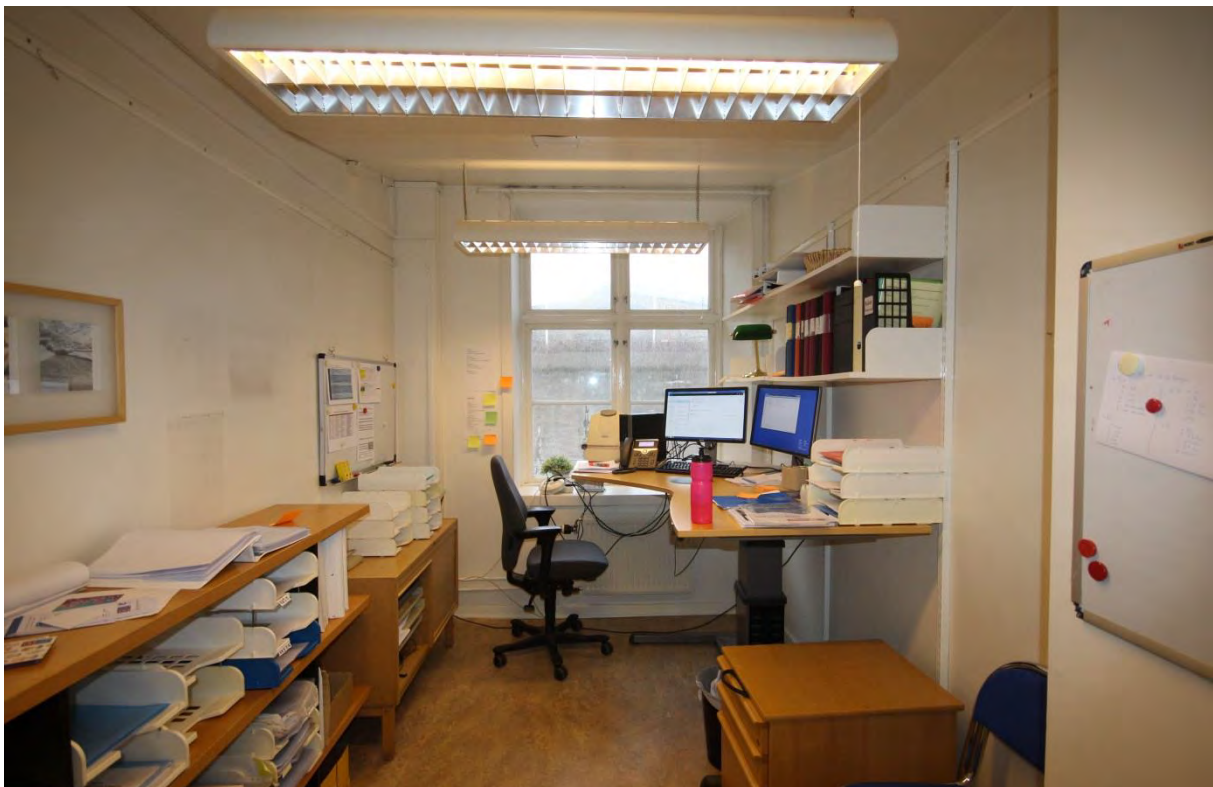
Rum 05.510. Rummet har ursprunglig rumsindelning och en originaldörr mot korridoren.

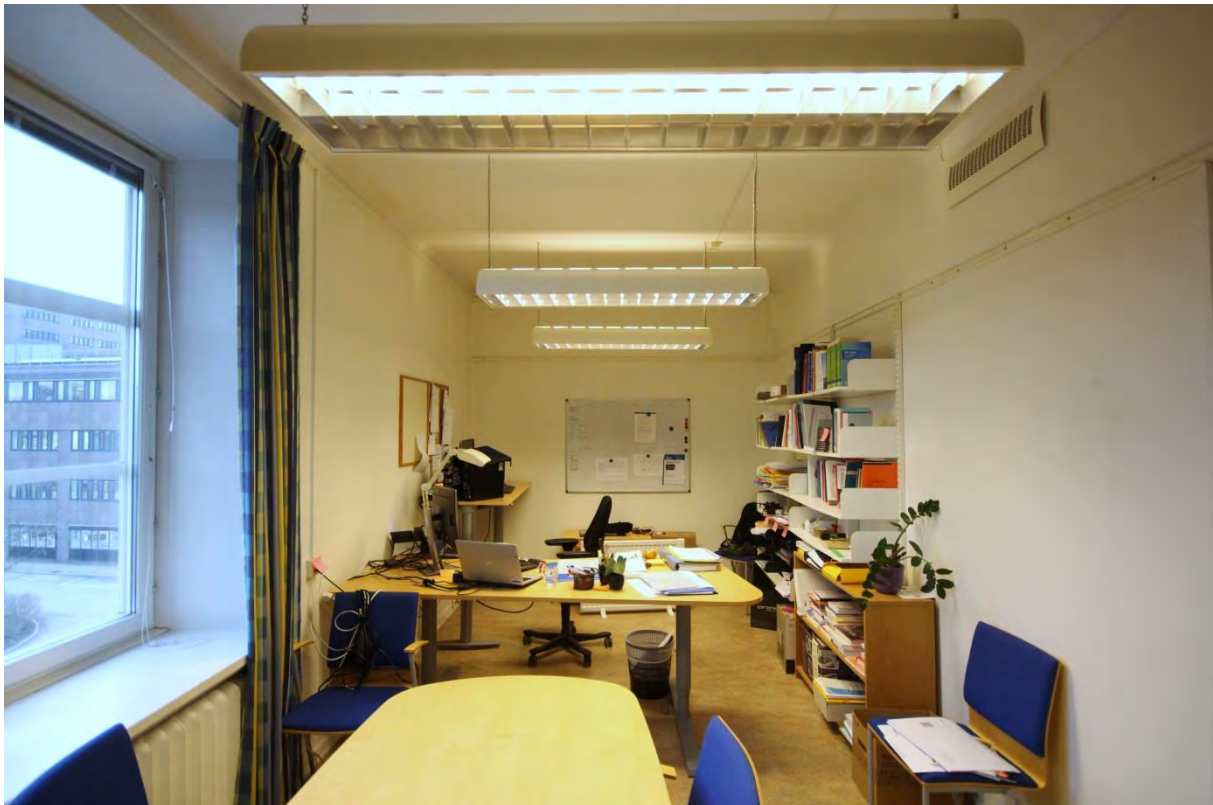
Rum 05.512. Rummet har ursprunglig planlösning och enstaka originaldetaljer – fönsterbänk, taklist och putsat tak.

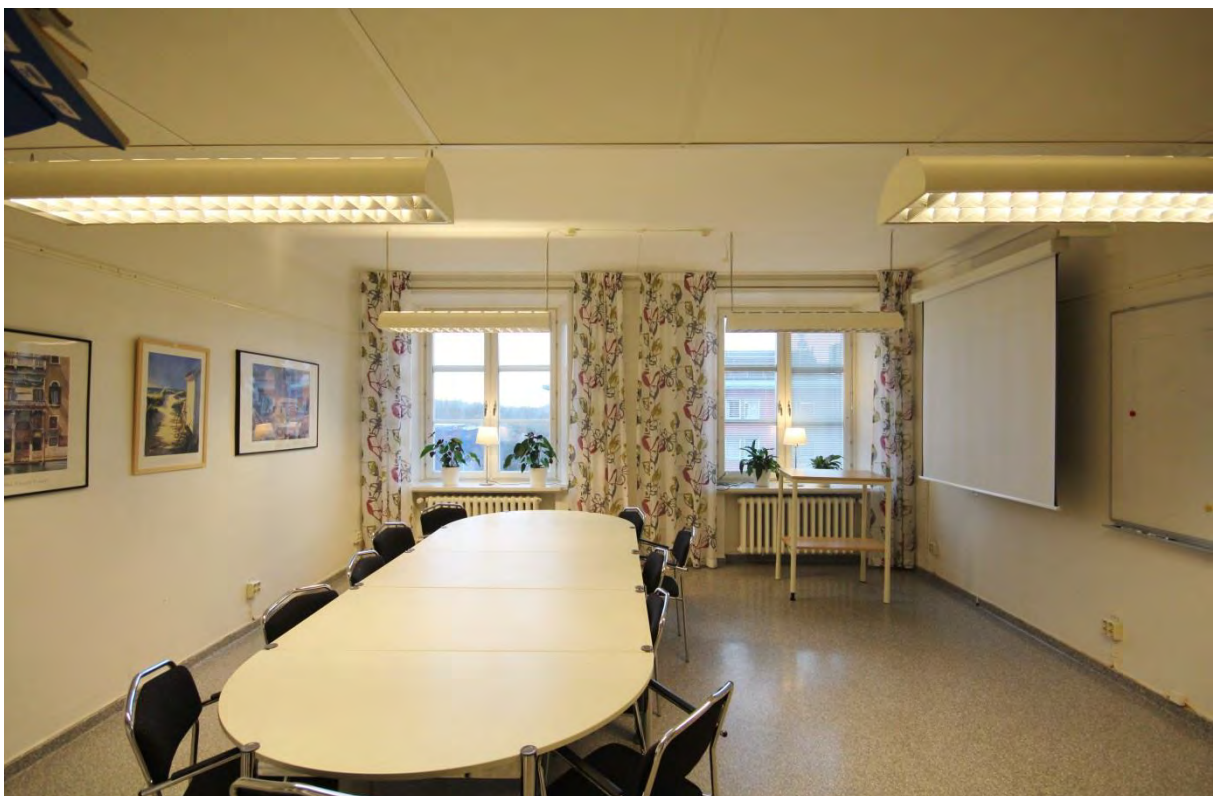
Rum 05.514. Rum som slagits samman av två mindre rum. Rummet har bevarade fönsterbänkar, fönsterfoder, taklister och putsat tak med en senare ventilationskanal mot korridoren.

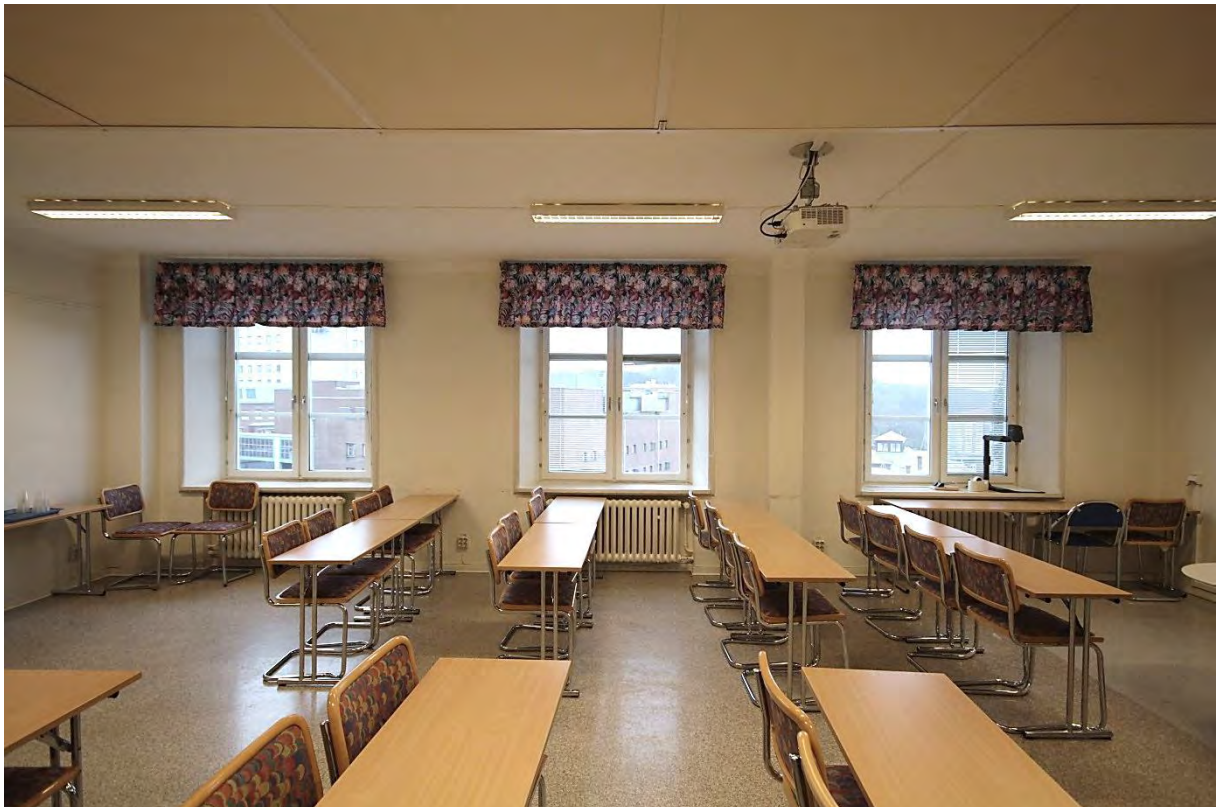
Rum 05.516. Rummet har senare tillkommen rumsindelning och enstaka originaldetaljer.

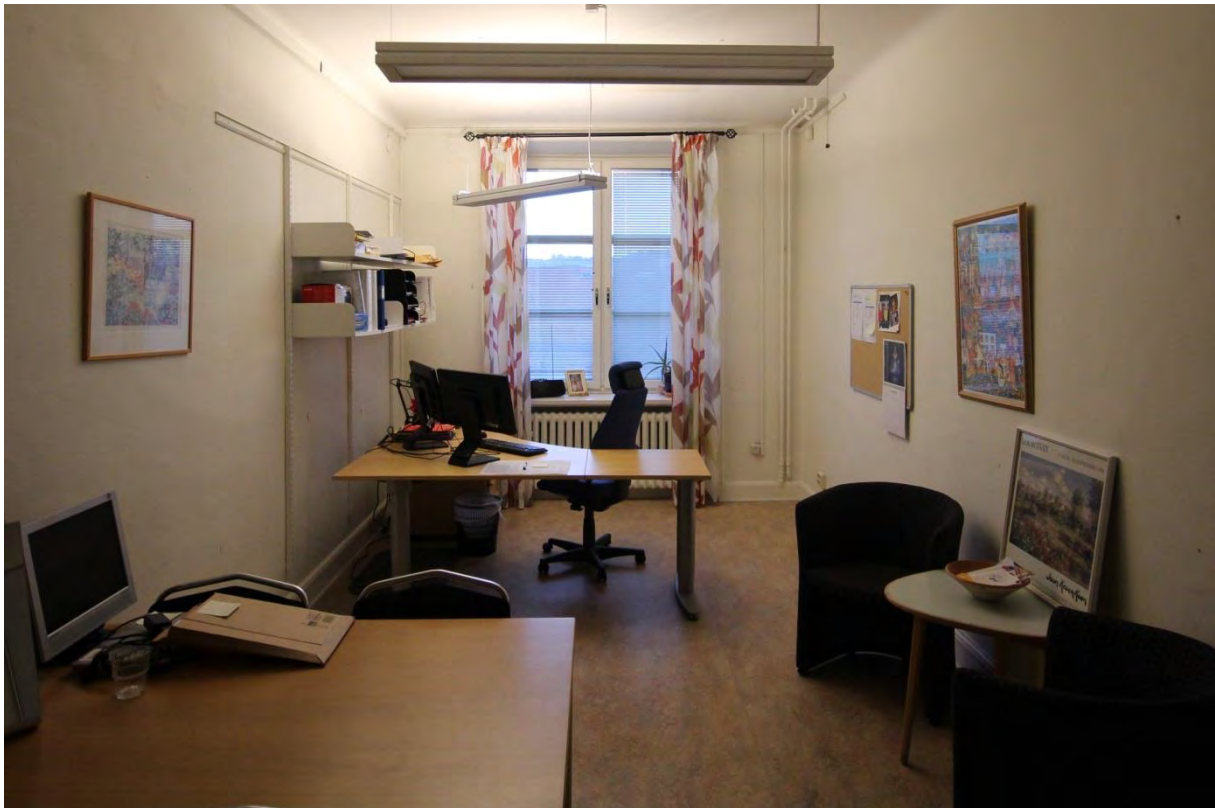
Rum 05.520. Rumsindelningen är original och det finns originaldetaljer i form av sockel, fönsterbänk, foder samt putsat tak och taklist.

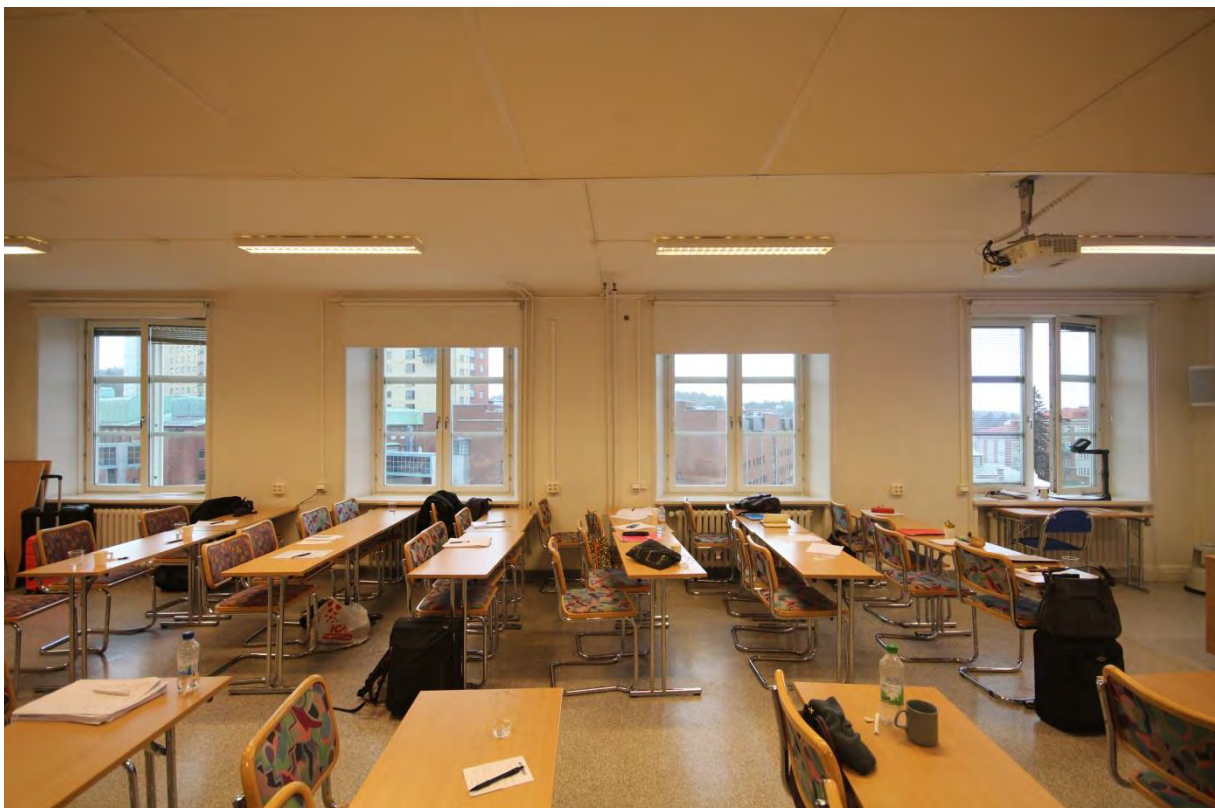
Rum 05.522. Två större sjuksalar som slagits samman till ett konferensrum. Socklar, foder, dörrar, fönsterbänkar och radiatorer är original.

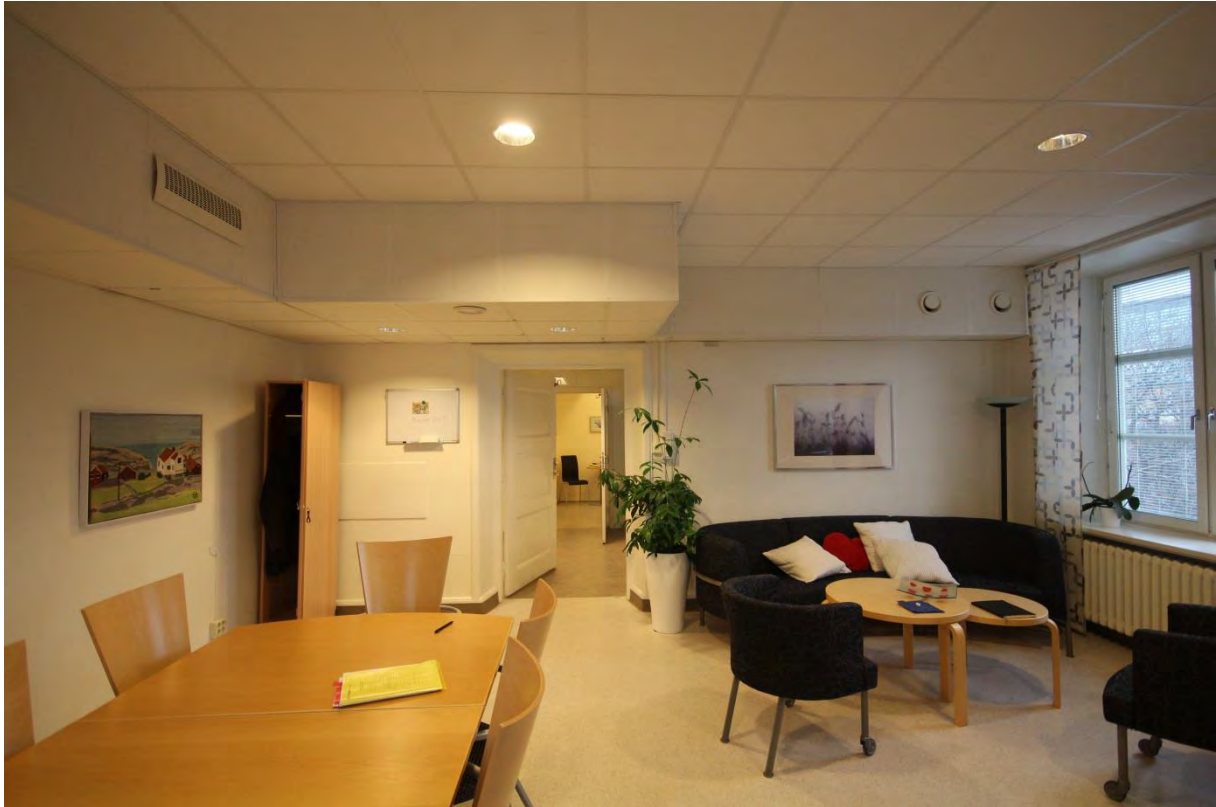
Rum 05.524. Rumsindelningen är original liksom socklar, foder, dörr, fönsterbänkar och radiatorer är original.

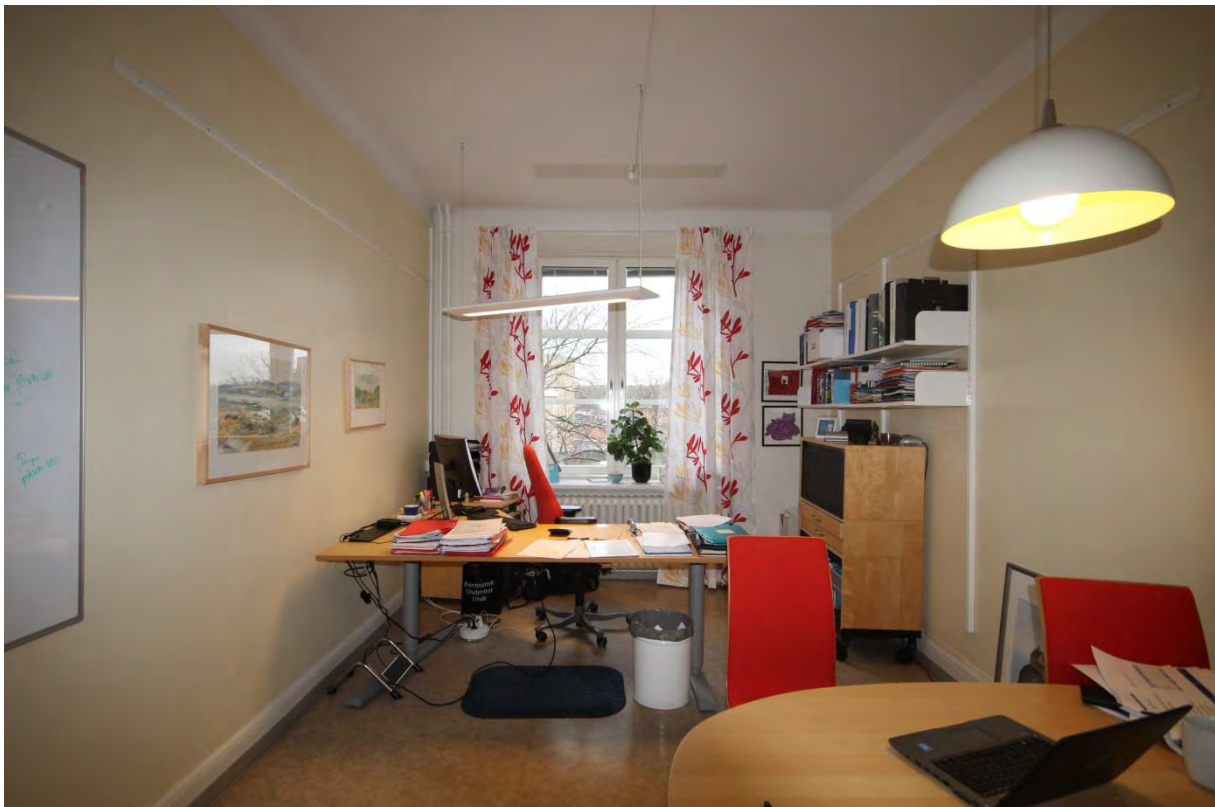
Rum 05.527. Rummet har delats av från en större sjuksal. Det finns bevarade originaldetaljer i form av socklar, foder, fönsterbänk och radiator.

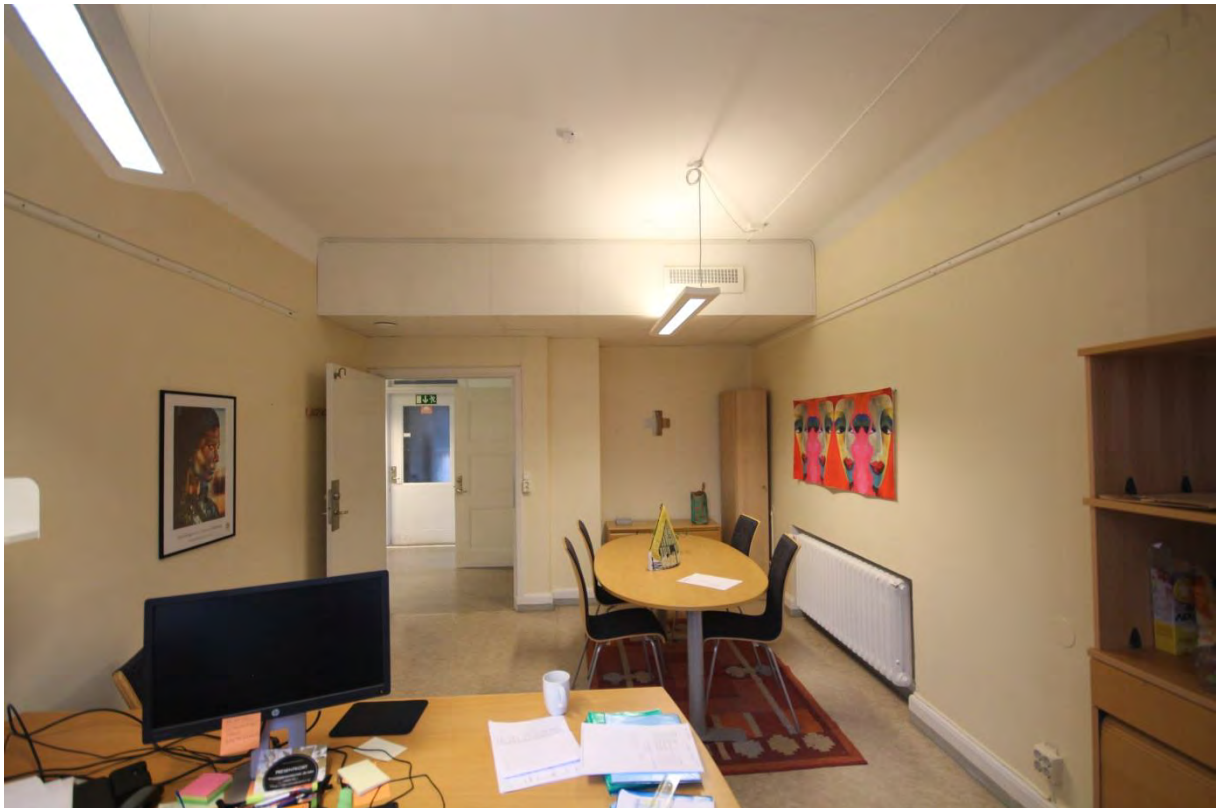
Rum 05.529. Vy mot korridoren. Rummet har bevarade detaljer i form av sockel, foder, fönsterbänk, radiator och putsat tak. Till höger i bild syns en radiator vid ett igensatt fönster.

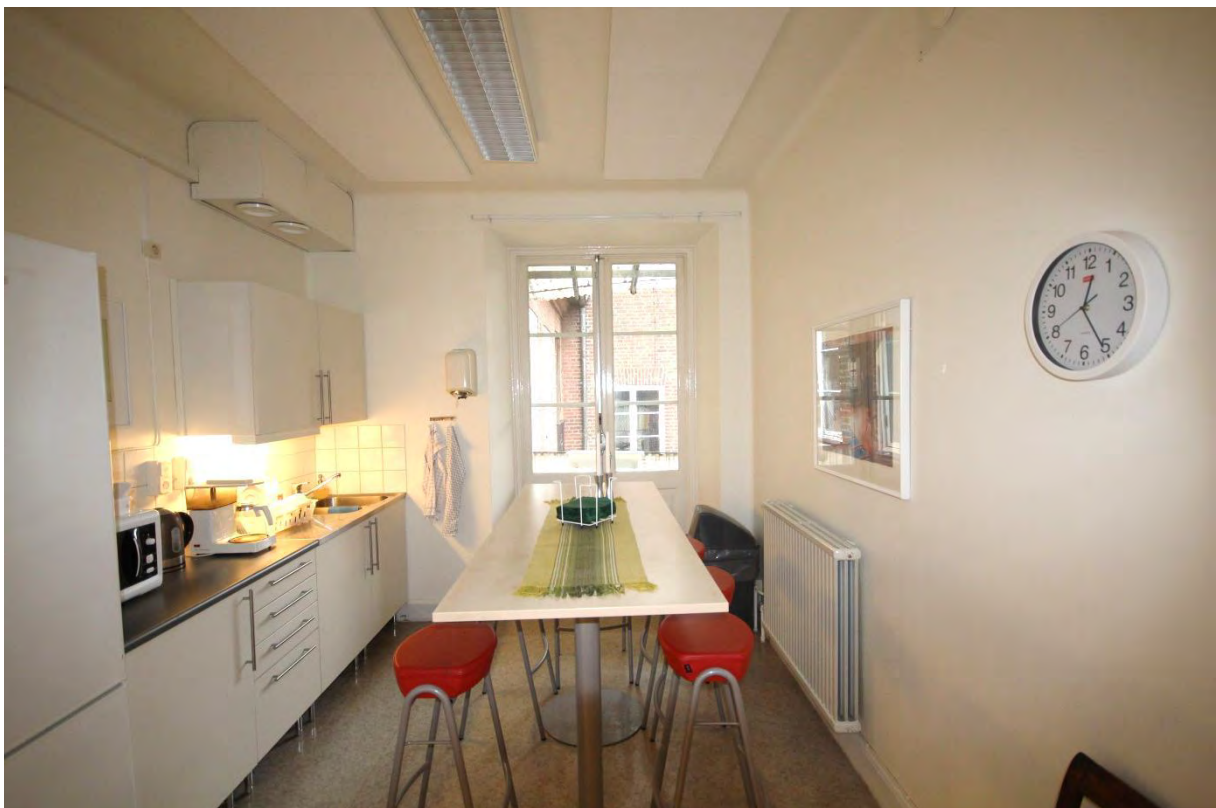
Rum 05.532. Rummet har bevarade detaljer i form av sockel, fönsterdörr och putsat tak med taklist.

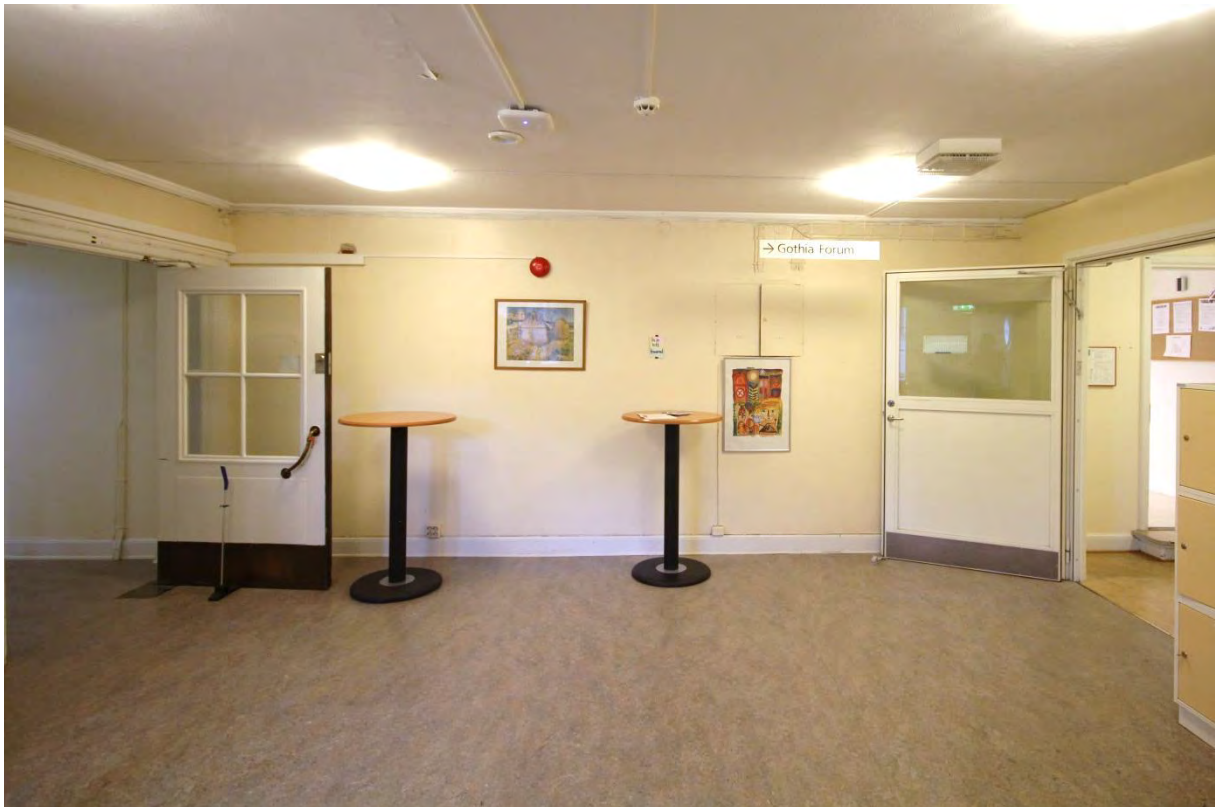
Rum 06.600. Rumsindelningen är förändrad. Väggarna rakt fram i bild och till vänster är dock original, liksom dörren till vänster i bild.

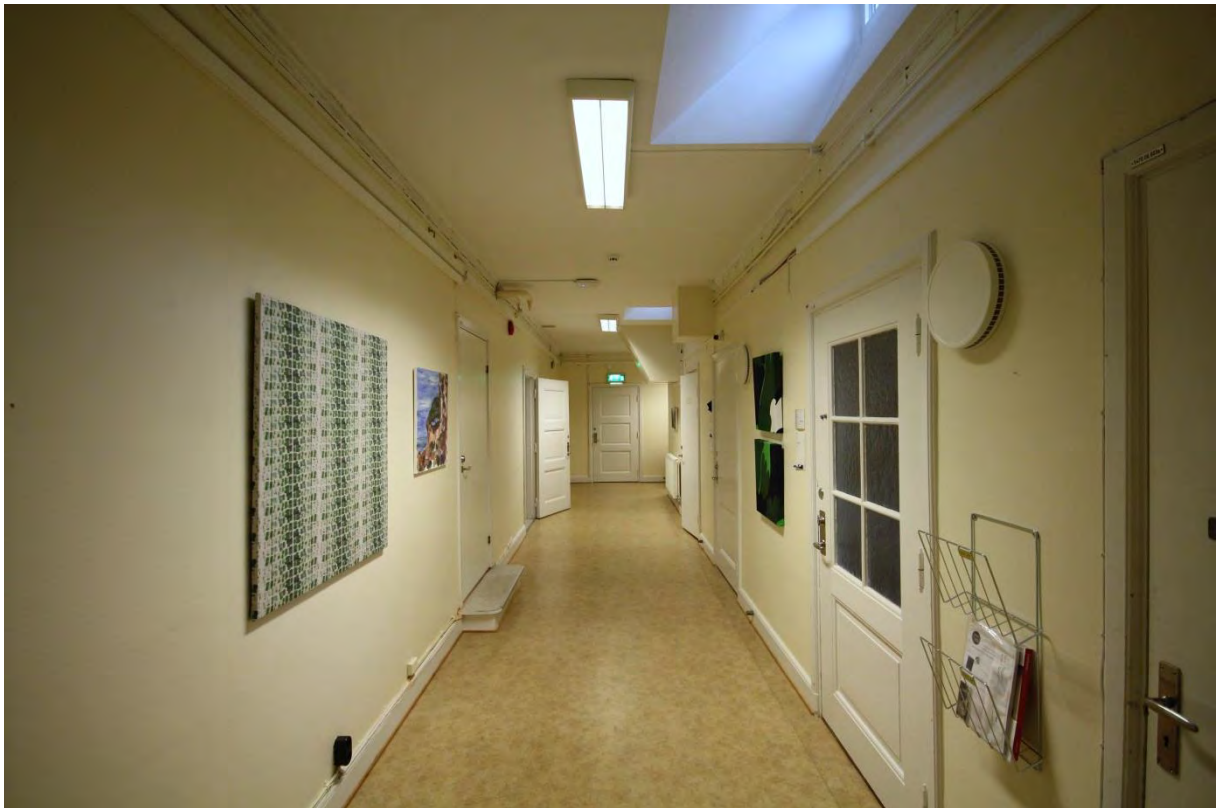
Rum 06.601. Korridor med i huvudsak ursprunglig rumsindelning och originalinslag i form av socklar, foder, dörrar, putsade väggar, tak och takfönster.

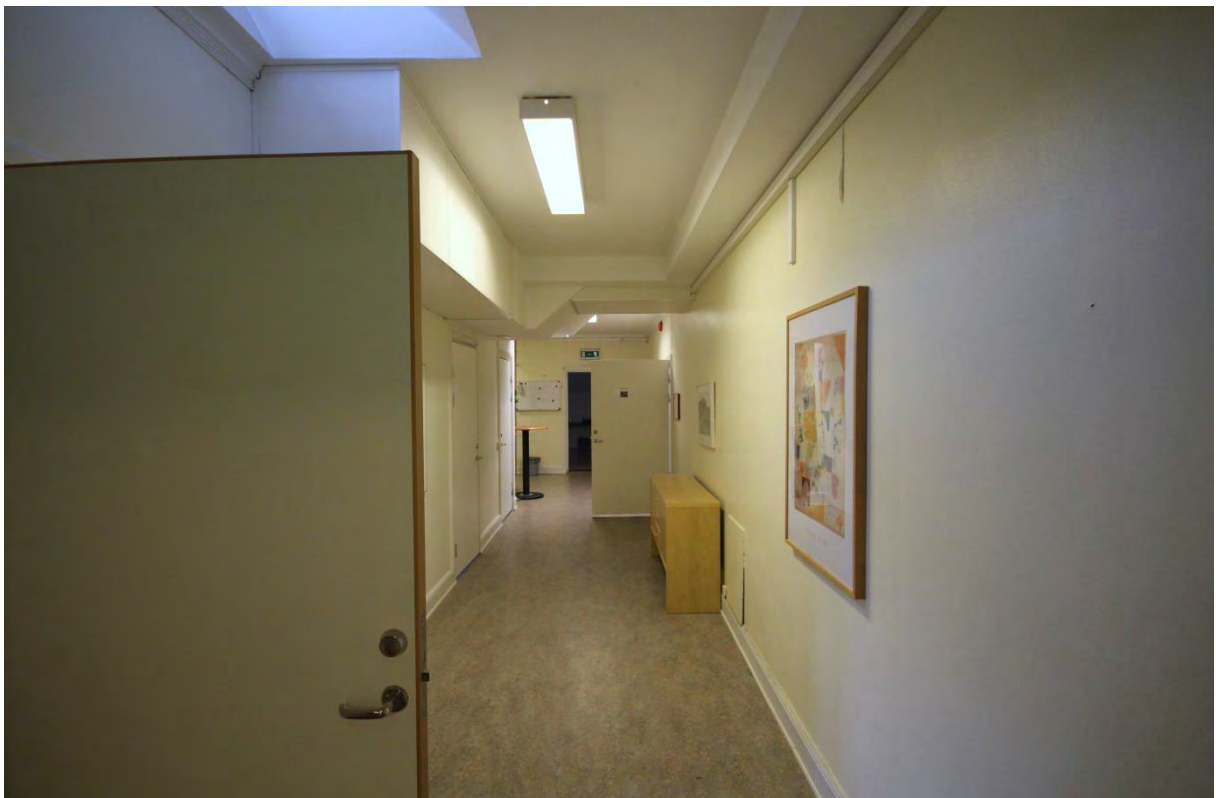
Rum 06.620. Korridoren på motstående sida har också ursprunglig planlösning och bevarade originaldetaljer. Dock är de flesta dörrar utbytta.

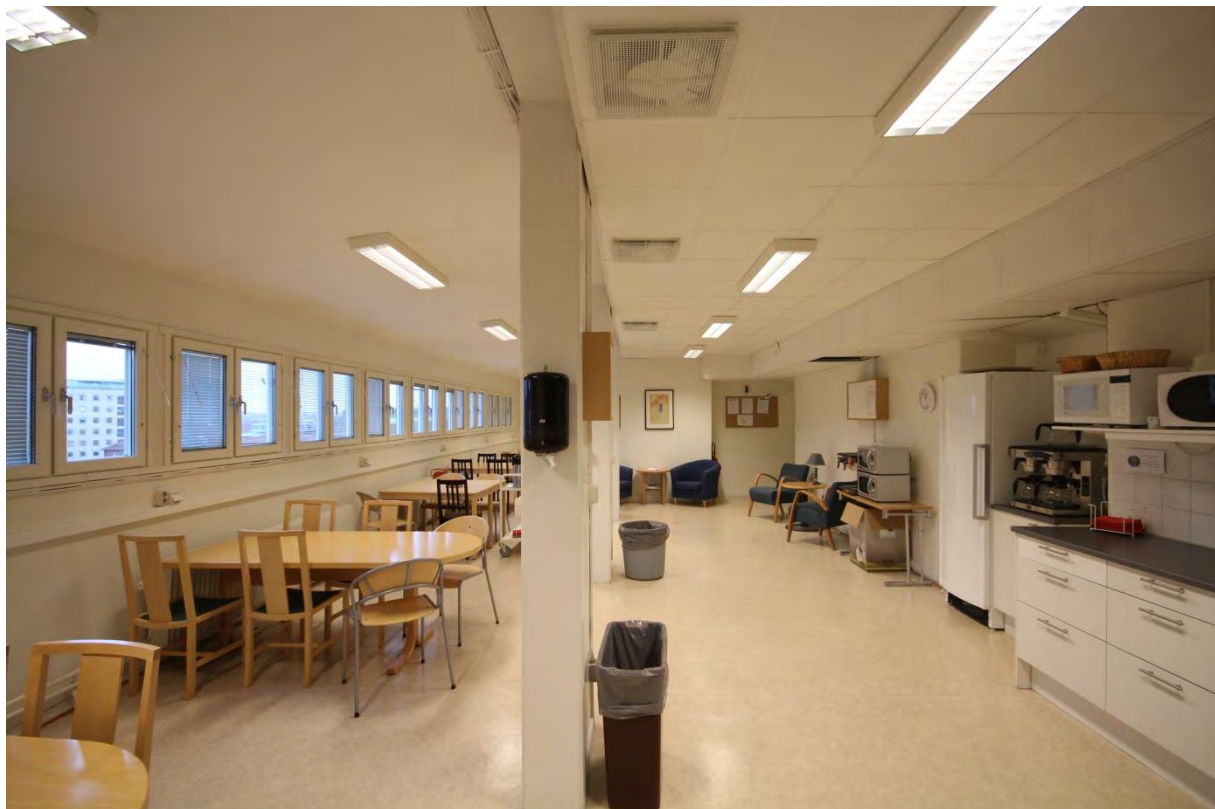
Rum 06.618. Pelarna markerar ytterväggens tidigare läge. Till vänster om denna fanns verandan och till höger ligghallen.

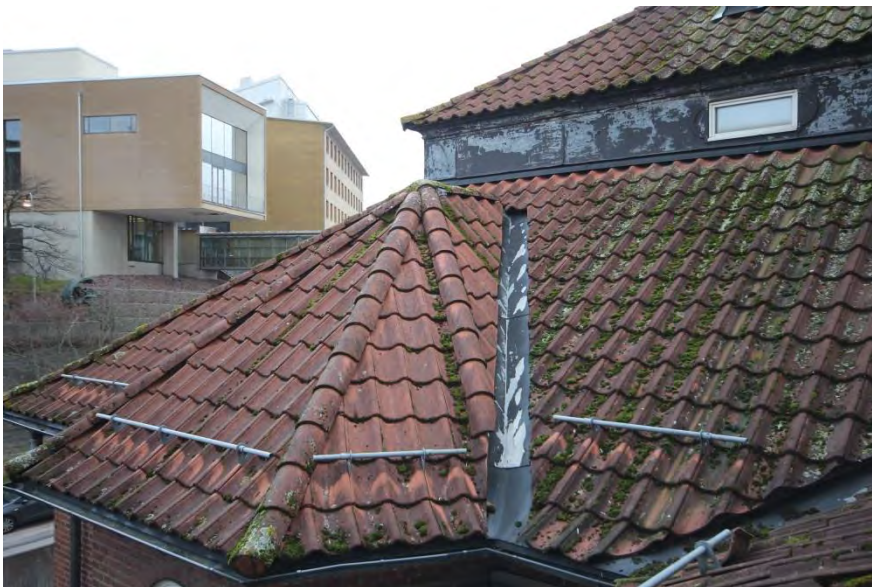
Taktegel med påväxt och plåtdetaljer med färgsläpp.

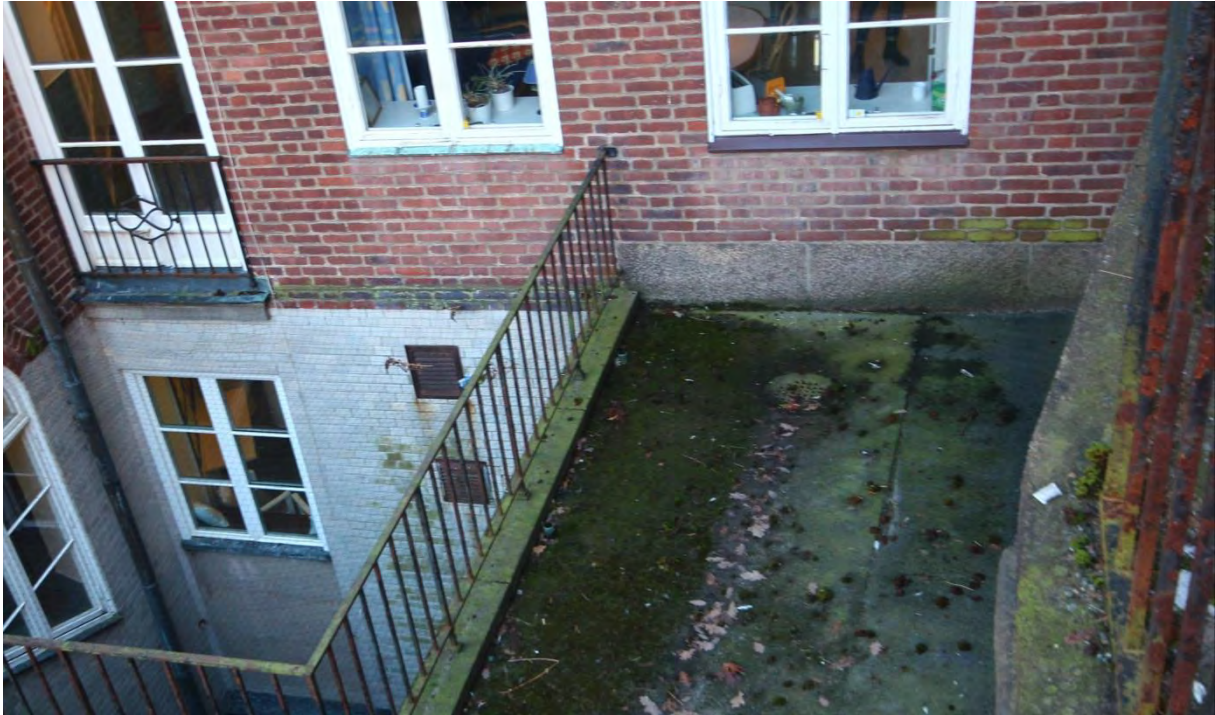
Dagbrunn med bristfällig funktion. Påväxt på mark och delvis på fasad.
